Politechnika Wrocławska

## **ROZPRAWA DOKTORSKA**

### **Wpływ wybranych parametrów napawania plazmowego proszkowego na mechaniczne i funkcjonalne własności warstw napawanych**

**mgr inż. Monika Górnik**

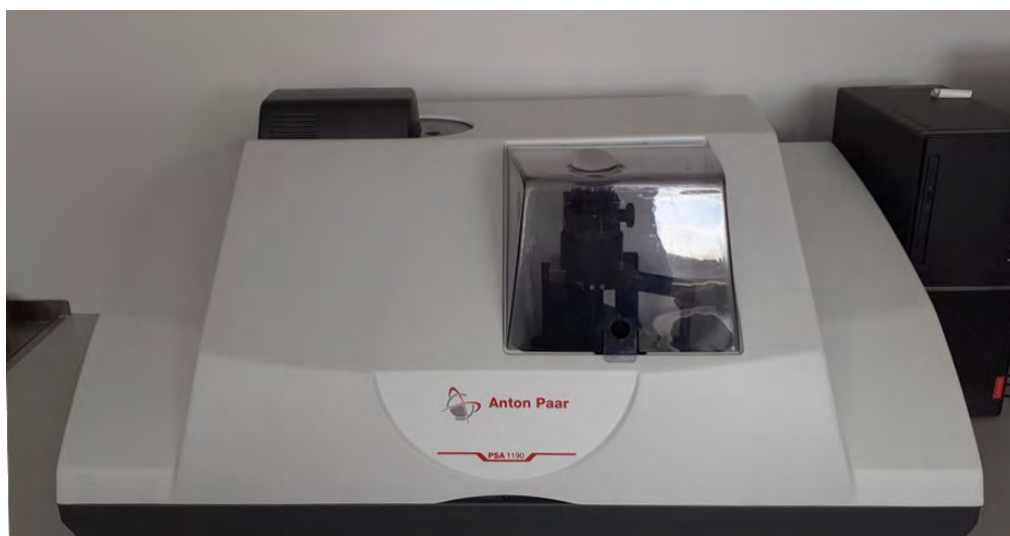
**Rys. 8.1** Analizator Anton Paar PSA 1190

Wszystkie materiały powłokowe (Tabela 3) poddano analizie granulometrycznej za pomocą urządzenia Anton Paar PSA 1190 (Rys. 8.1). Obserwacje morfologii wykonano natomiast przy użyciu skaningowego mikroskopu elektronowego Tescan Vega3 (Rys. 8.2). Obrazy struktury proszków wykonano w kontraście elektronów wtórnych (SE). Wyniki przeprowadzonych pomiarów granulometrycznych przedstawione zostały jako wielkość średnicy ziarna  $d_{10}$ ,  $d_{50}$  i  $d_{90}$ . Otrzymano również krzywe ich rozkładu. Wszystkie opisane dane zamieszczono w rozdziale 12.

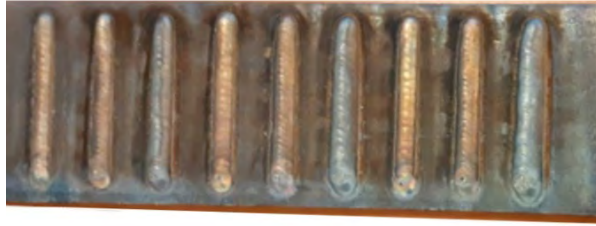
**Rys. 9.2** Zdjęcie płyty ze stali S235JR po przeprowadzonym procesie technologicznym zgodnie z danymi zawartymi w Tabeli 5 oraz 6

Schemat ułożenia ściegów na płytach ze stali S235JR wraz ze zdjęciem wykonanej próby przedstawiono na Rys. 9.2.

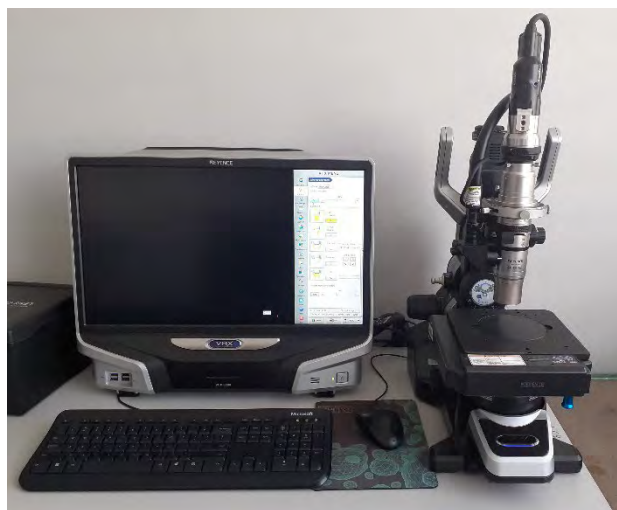
**Rys. 10.1** Cyfrowy mikroskop optyczny Keyence VHX6000

Obserwacje makro - i mikroskopowe przeprowadzono w stanie wytrawionym, przy użyciu optycznego mikroskopu cyfrowego Keyence VHX6000 (Rys. 10.1). Jako odczynnik trawiący zastosowano wodę królewską (łac. *aqua regia*).

Wartość pola powierzchni utraty materiału ( $P$ ) również stanowiła ważną informację o przebiegu procesu zużycia ściernego. Pomiary zostały wykonane za pomocą optycznego mikroskopu cyfrowego Keyence VHX6000, a następnie na podstawie otrzymanych danych określono wartość mierzonego obszaru. Wyniki te pozwoliły na określenie współczynnika zużycia  $K$ .

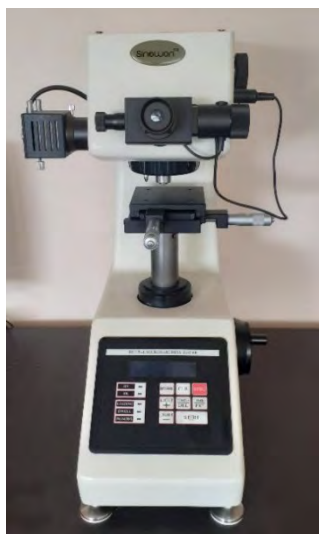
**Rys. 10.2** Twardościomierz Vickersa Sinowon HV-1000

Pomiary mikrotwardości wykonano metodą konwencjonalną za pomocą węgelnika Vickersa przy stałym obciążeniu, którego wartość wynosiła 0,98 N (HV 0,1). Cała procedura została przeprowadzona przy użyciu twardościomierza Sinowon HV-1000 (Sinowon Innovation Metrology, DongGuan, Chiny- Rys. 10.2) i była zgodna z normą PN-EN ISO 6507-1 [134].

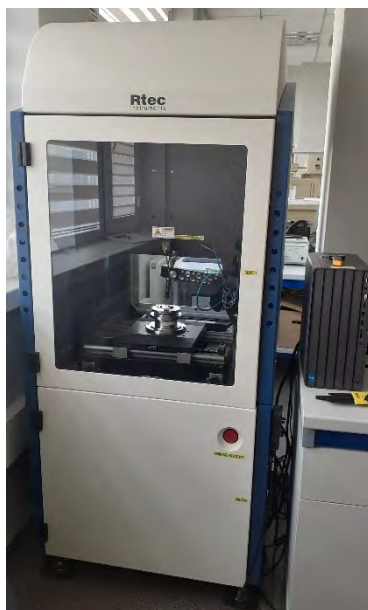
**Rys. 11.4** Tribometr Rtec MFT- 5000

Proces ścierania przeprowadzono z użyciem sprzętu Rtec instruments (Rys. 11.4) przy ślizgu niesmarownym kulki wolframowej o średnicy 6 mm. Siła nacisku przeciwciała na próbkę wynosiła 20 N. Promień tarcia był równy 3 mm, a długość jego drogi 100 m. Sposób w jaki wykonano test był zgodny z wymaganiami zawartymi w normie ASTM G99-23 [138]. Dane dotyczące wartości współczynnika tarcia dla każdego materiału zostały zarejestrowane przez opisaną wcześniej aparaturę.

Zarejestrowane za pomocą sprzętu Rtec MFT- 5000 średnie wartości współczynnika tarcia dla każdego z badanych materiałów (Rys. 14.9- Rys. 14.12) są następujące: A- 0,15, B- 0,23, C- 0,06, D- 0,24. Potwierdzają one przedstawione wcześniej wnioski o największej odporności na ścieranie materiału C w porównaniu z pozostałymi warstwami napawanymi o osnowie niklowej. Zapisane wyniki są również dowodem na najmniejszą odporność na ścieranie materiału D spośród wszystkich badanych. Podejrzewa się, że dość istotny wzrost wartości jego współczynnika tarcia mógł być spowodowany przerwaniem ciągłości napoiny.

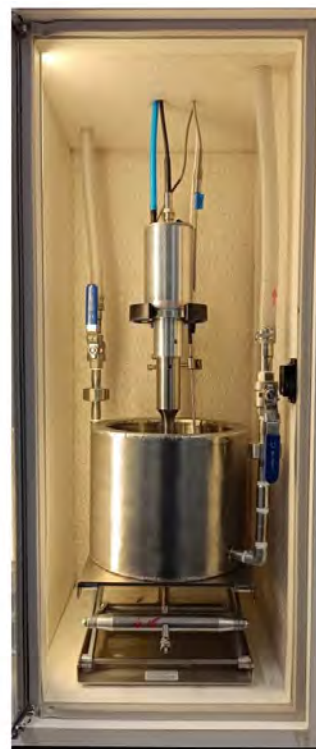
**Rys. 11.5** Stanowisko badawcze dla testu na odporność na erozję kawitacyjną: a) schemat budowy, b) widok aparatury

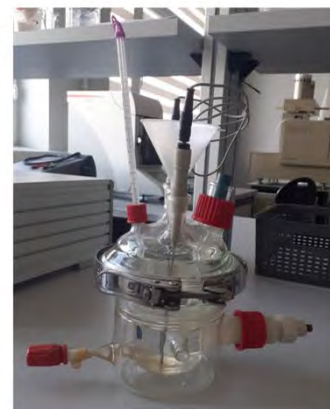
**Rys. 11.6** Zdjęcie stanowiska do badań elektrochemicznych: a) sterownik komputerowy z oprogramowaniem oraz potencjostat, b) naczynie pomiarowe

Przed rozpoczęciem pomiaru, w celu stabilizacji potencjału stacjonarnego próbki zanurzono na 30 min w 3,5% roztworze NaCl w temperaturze pokojowej. Następnie zmierzono potencjał obwodu otwartego ( $E_0$ ). Każdy z materiałów poddano polaryzacji w tym samym roztworze w kierunku anodowym z szybkością skanowania wynoszącą  $1\ \text{mV/s}$ . Wartość potencjału początkowego wyznaczono w oparciu o wynik wartości potencjału stacjonarnego, przyjmując wartość o około  $200\ \text{mV}$  mniejszą. Uzyskane rezultaty przedstawiono w postaci krzywych polaryzacji.

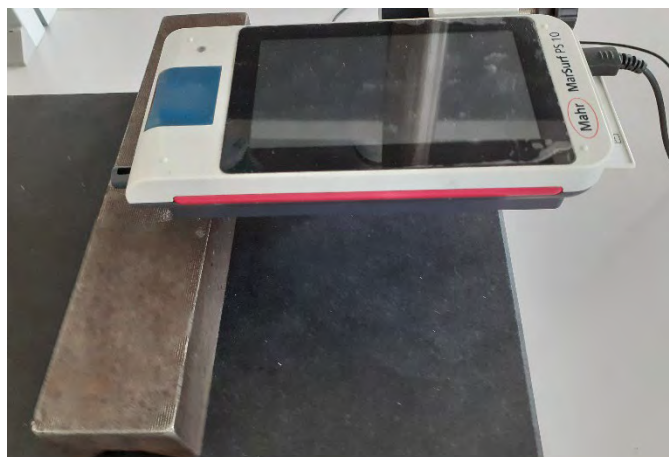
**Rys. 11.7** Profilometr stykowy MarSurf PS 10

Chcąc jednoznacznie ocenić stan powierzchni po zakończonych badaniach korozyjnych oraz charakter korozji (np. szczelinowa, wżerowa, bądź równomierna) wykonano zdjęcia powierzchni próbek przed procesem elektrochemicznym i po zakończeniu badań, przy różnym powiększeniu. Przeprowadzono również pomiary chropowatości powierzchni  $R_a$  z użyciem profilometru stykowego MarSurf PS 10 (Rys. 11.7) przed i po procesie (przy zachowaniu zgodności z wytycznymi zawartymi w normie PN-EN ISO 21920-3:2022-06 [141]).

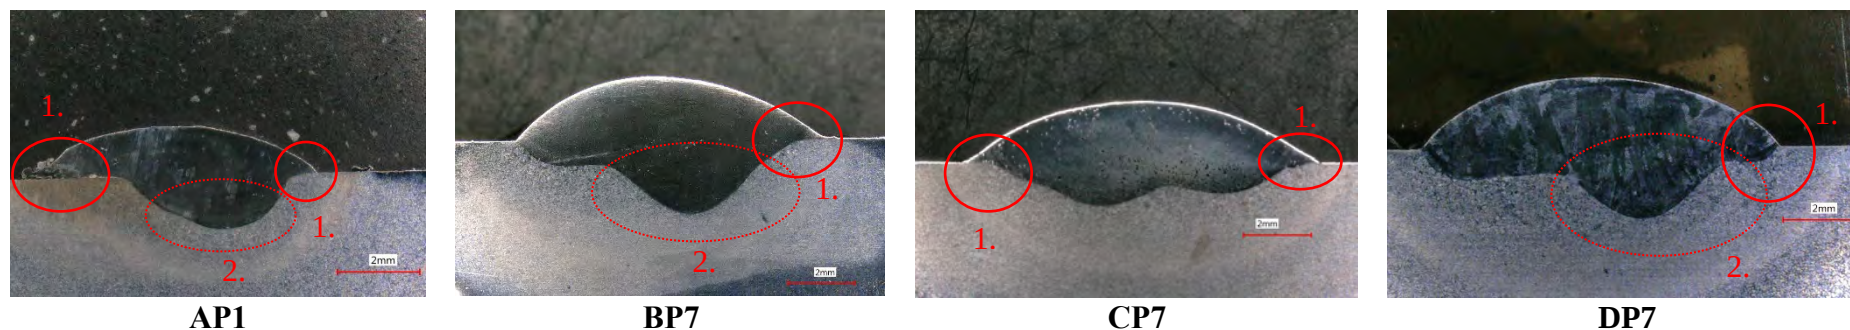
**Rys. 13.2** Widok napoiny uzyskanych przy nieodpowiednio dobranych parametrach procesu z wyraźnymi defektami spawalniczymi:  
1.- przyklejenie, 2.- znaczący stopień wymieszania napoiny z materiałem podstawowym

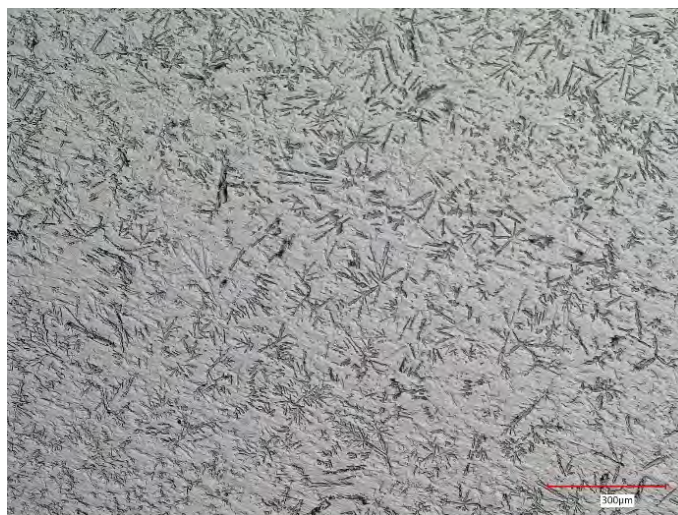
**Rys. 14.4** Warstwa napawana, obszar powyżej linii wtopienia - materiał C, powiększenie 200x

Pomimo nielicznych informacji o materiale C (w tym o jego mikrostrukturze) przypuszcza się, że widoczne, rozgałęzione fazy są zbudowane ze związków typu Ni-Cu, Cr-Ni [122] oraz Cr-Mo.

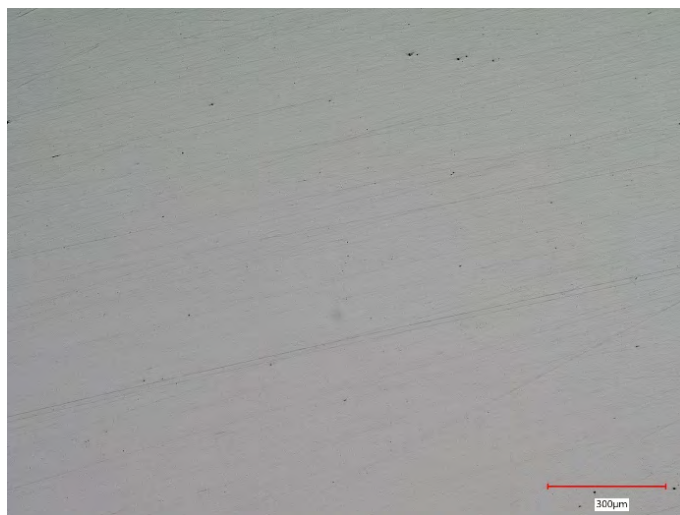
**Rys. 14.5** Warstwa napawana, obszar powyżej linii wtopienia - materiał D, powiększenie 200x

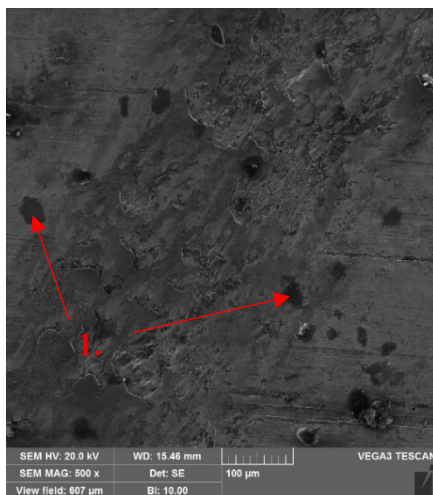
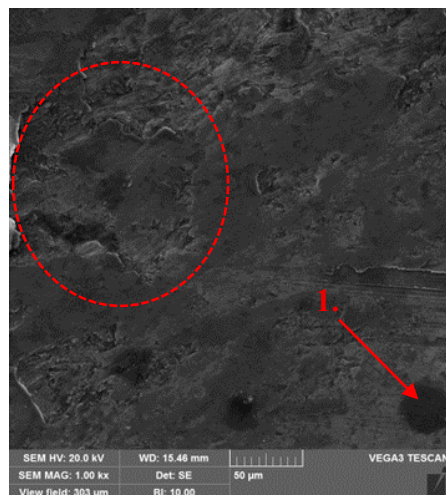
**Rys. 14.13** Obrazy śladu wytarcia powstałego podczas testu kulka na tarczy wykonane dla materiału A w powiększeniu: I.- 500x, II.- 1000x.

Powstałe ślady wytarcia poddano obserwacjom przy użyciu skaningowego mikroskopu elektronowego przy powiększeniu 500x i 1000x, Rys. 14.13- Rys. 14.16 w celu określenia mechanizmu zużycia.

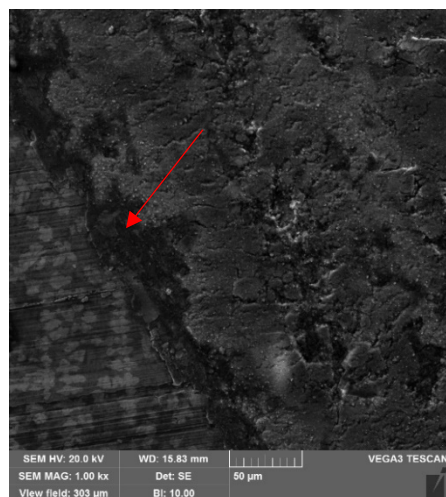
**Rys. 14.14** Obrazy śladu wytarcia powstałego podczas testu kulka na tarczy wykonane dla materiału B w powiększeniu: I.- 500x, II.- 1000x

Materiał B wyróżniają od pozostałych badanych warstw wyraźne ślady wyrwania całych jego fragmentów (obszary zaznaczone okręgiem) oraz starcia głębokiego pasma materiału wydłuż brzegu śladu ścierania (zaznaczono strzałką). Powstałe głębokie bruzdy

mogły wystąpić na skutek „przesuwania” przez kulkę zdartego już materiału oraz wyrwanych cząstek węgla wolframu.
