**dr inż. Krzysztof Raszczuk**

Politechnika Wrocławska

**Autoreferat**

Tytuł osiągnięcia: **Identyfikacja znaczenia korelacji między złożonym układem zarysowania a globalną deformacją w ocenie stanu bezpieczeństwa konstrukcji historycznych.**

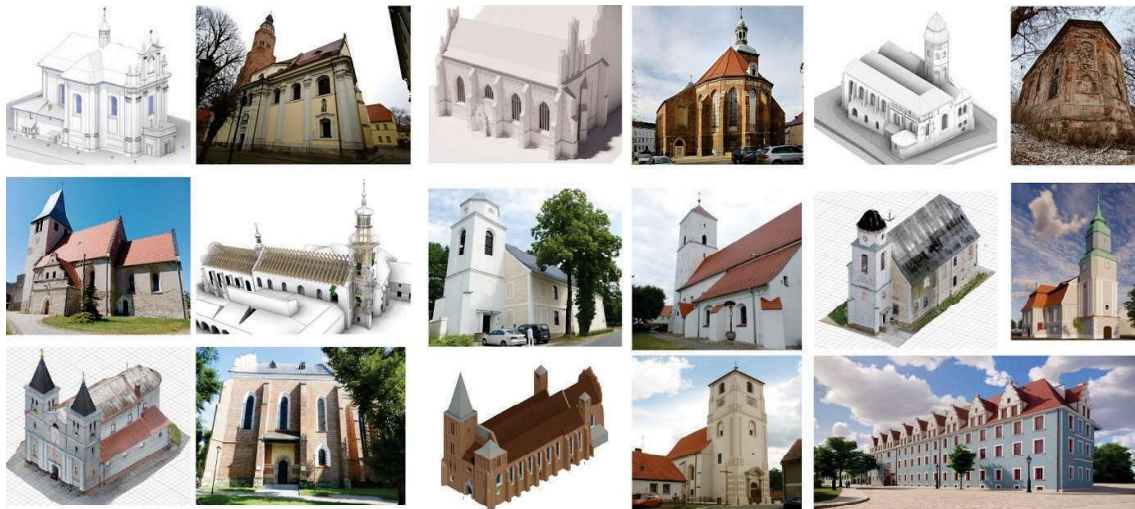
Rys. 3 Przykładowe obiekty będące przedmiotem badań naukowych (fotografie, modele H-BIM, skany laserowe)

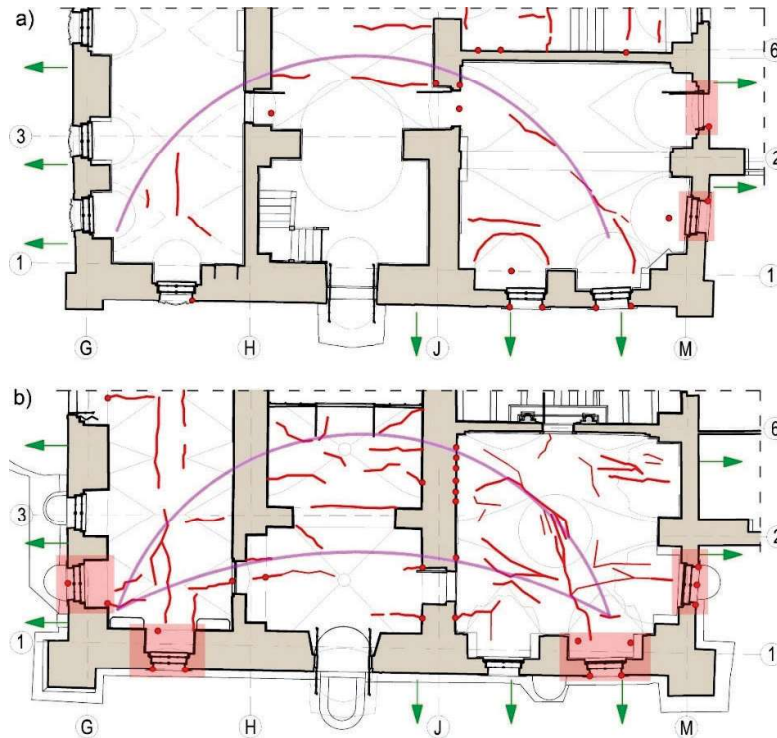
Rys. 29 Morfologia zarysowania nadproży, ścian i sklepień w pałacu w Łłowej w części renesansowej: a) rzut pierwszego piętra, b) rzut parteru [1]

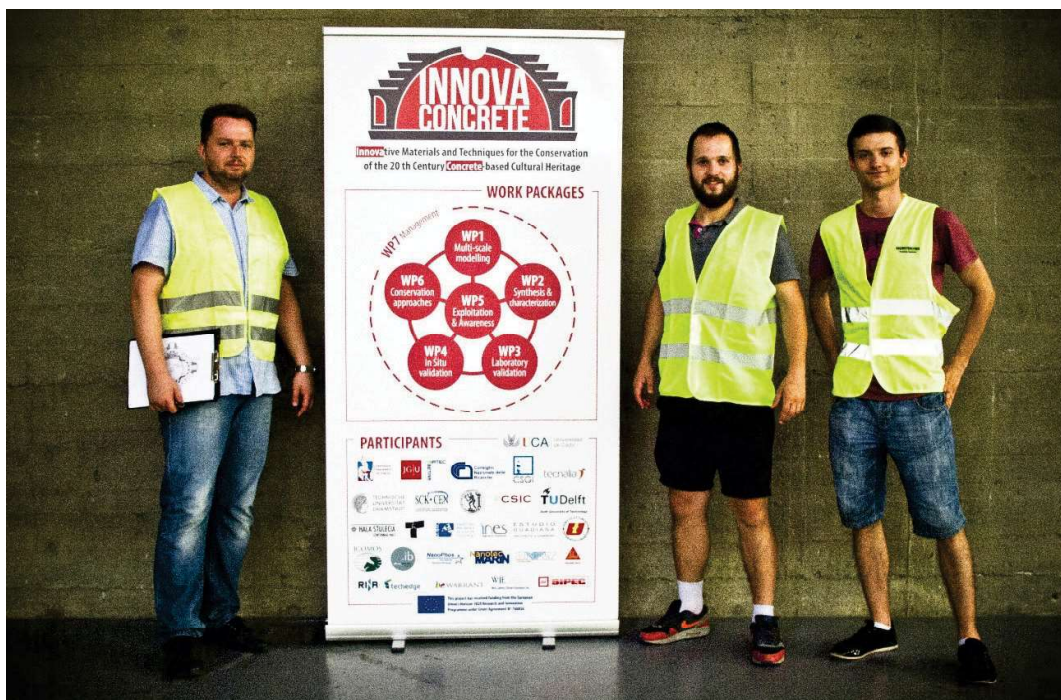
Rys. 45 Fotografia wykonana w trakcie badań betonu historycznego na Hali Stulecia (2018 rok)

Jednym z etapów współpracy był udział w wyjeździe naukowym do siedziby Instytut CNR w Rzymie w lutym 2019 roku celem opracowania zakresu i szczegółów wspólnych metod badań naukowych, które następnie przeprowadzono na Hali Stulecia (załącznik Z6-1). W ramach współpracy zorganizowano również konferencję naukową we Wrocławiu w 2019 roku, gdzie byłem przewodniczącym Komitetu Naukowego i Organizacyjnego (rys. 45, rys. 46).
