Wydział Budownictwa Lądowego i Wodnego  
Politechniki Wrocławskiej

**IDENTYFIKACJA MODELU ZNISZCZENIA  
ELEWACJI WENTYLOWANEJ  
Z OKŁADZINĄ Z PŁYT WŁÓKNISTO-  
CEMENTOWYCH POD WPŁYWEM  
ODDZIAŁYWANIA POŻARU**

**Raport serii PRE nr 2/2023  
Praca doktorska**

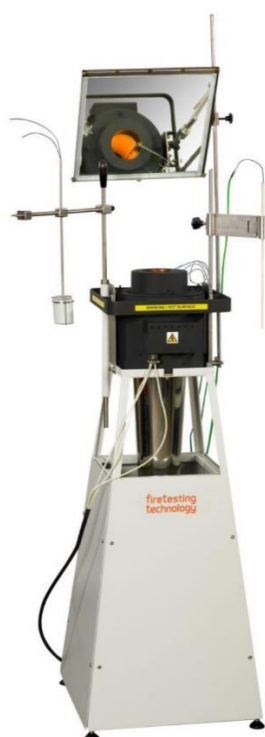
Ocenę wyrobów budowlanych o klasie reakcji na ogień A1 i A2 wykonuje się m.in. zgodnie z normą PN EN ISO 1182 [122]. Badania te wykonywane są na stanowisku badawczym, które składa się z pieca z ogniotrwałą rurą z nawiniętą spiralą grzejącą i izolacją, jest on nazywany również piecem rurowym. Badanie odbywa się poprzez umieszczenie próbki badanego wyrobu na specjalnie do tego przygotowanym urządzeniu wprowadzającym. Próbki materiałów powinny być odpowiednio przygotowane, tzn. powinny mieć kształt walca o objętości  $(76 \pm 8) \text{ cm}^3$ , średnicy  $(4 \pm 0.2) \text{ mm}$  i wysokości  $(50 \pm 3) \text{ mm}$ . Przykładowy piec rurowy przedstawiono na rysunku 3.1 [75].

**Rys. 3.1.** Przykładowy piec rurowy [75]

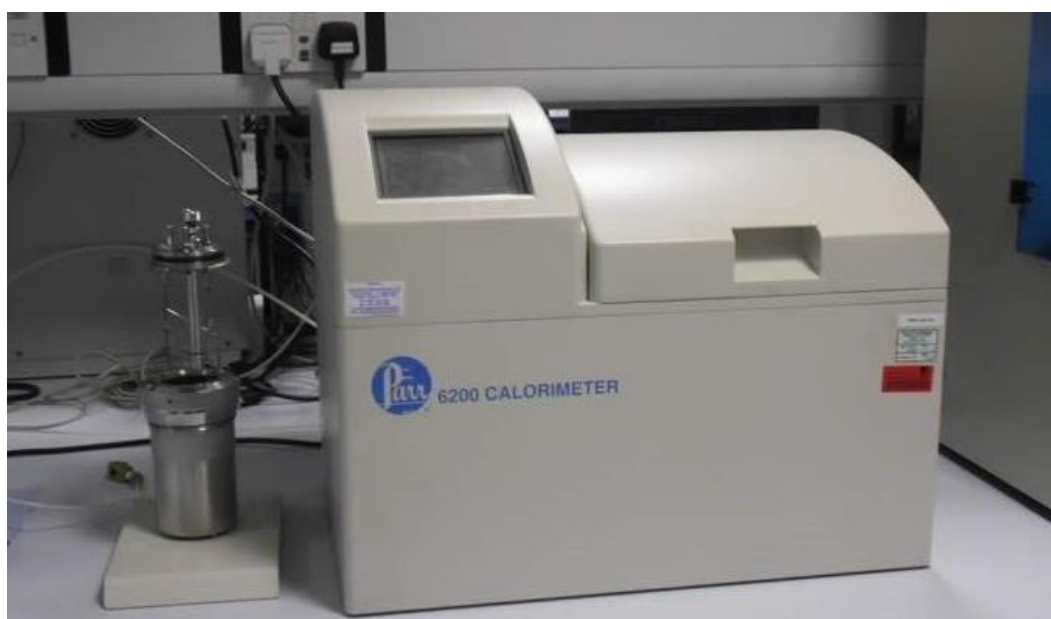
Badanie to wykonuje się w aparaturze – bombie kalorymetrycznej wytrzymującej ciśnienie wewnętrzne 21 MPa. Przykładową bombę kalorymetryczną przedstawiono na rysunku 3.2 [124].

**Rys. 3.2.** Bomba kalorymetryczna wg PN-EN ISO 1716 [124]

Badanie poprzedzone jest procedurą kalibracji, która m.in. wymaga uruchomienia całej aparatury co najmniej 1h przed badaniem. Kolejno odbywa się nastawienie przyrządów do pomiaru temperatury i czasu oraz zrównanie temperatury wody w naczyniu kalorymetrycznym oraz w płaszczu wodnym do równej. Kolejnym krokiem jest wyciągnięcie bomby z kalorymetru i pozostawienie jej na 10 minut, sukcesywne zmniejszanie ciśnienia aż do otwarcia oraz oceny spalania wewnątrz bomby. Metodę tę stosuje się dla wyrobów budowlanych o klasie reakcji na ogień A1 i A2.

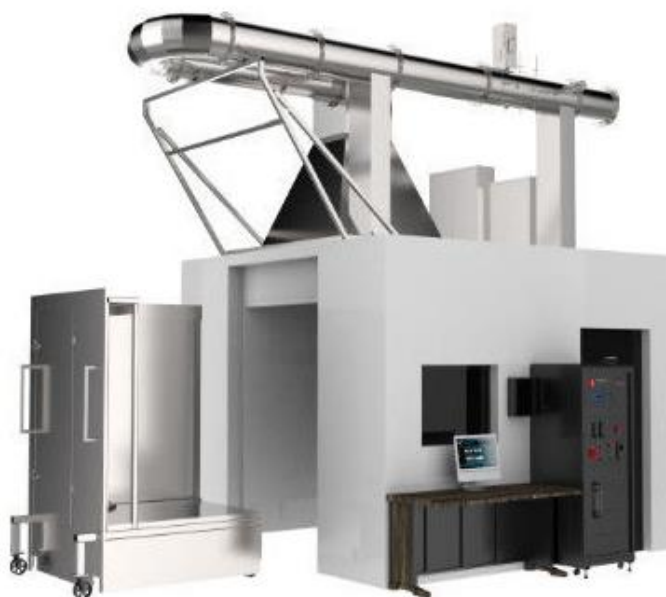
**Rys. 3.3.** Pomieszczenie oraz platforma badawcza do badania klasy reakcji na ogień wg PN-EN 13823:2010 [118]

do specjalnie przygotowanego pomieszczenia. Na rysunku 3.3. przedstawiono pomieszczenie wraz z platformą [118].

Próbki mocowane prostopadle do siebie mają wymiary: dla krótkiego skrzydła –  $495 \times 1500$  mm, dla długiego skrzydła –  $1000 \times 1500$  mm, a maksymalna ich grubość to 200 mm. Próbka musi być połączona przy prostopadłych skrzydełkach, żeby stanowiła jedną całość. Palnik umieszczony jest w pobliżu próbki. Palnik oddziałuje na nie płomieniem uzyskiwanym poprzez spalanie propanu i przechodzenie przez pojemnik z piaskiem o mocy  $30,7 \pm 2,0$  kW. Badanie trwa około 30 minut i w sytuacji występowania płonących kropli lub cząstek rejestruje się je tylko w przypadku pierwszych 300 s. Badanie pozwala również na wykonanie pomiaru stężenia gazu, wydzielania ciepła oraz obserwacji występowania płonących kropli.

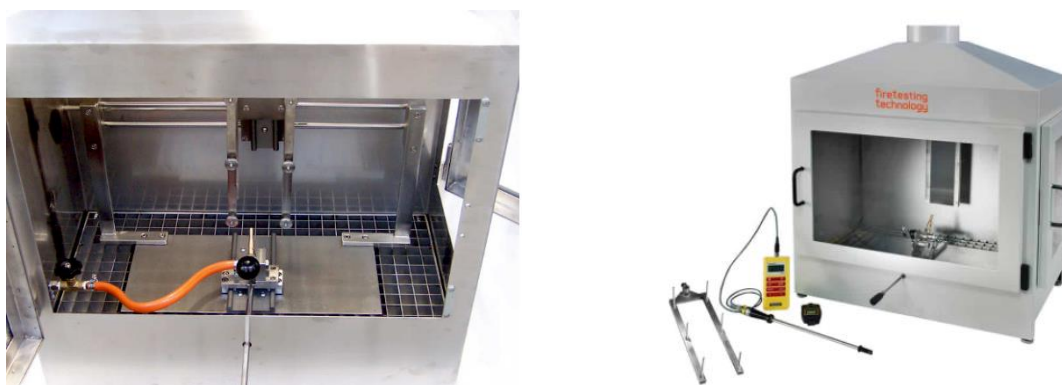
**Rys. 3.4.** Komora spalania wg EN ISO 11925-2 [123]

Ostatnim badaniem uznawanym przez normę klasyfikacyjną PN EN 13501-1 [116] do oceny klasy reakcji na ogień wyrobów budowlanych jest norma EN ISO 11925-2 [123]. Według niej badaniu poddaje się próbki wyrobów o najmniejszych gabarytach, tzn.:  $250 \times 90$  mm. Badanie odbywa się w tzw. komorze spalania, w której źródłem paliwa jest propan. Przykładową komorę spalania przedstawiono na rysunku 3.4 [123]. W skład aparatu wchodzi m.in.: obudowa komory, palnik zasilany propanem, uchwyt do zamocowania i wieszania próbki, szablon, wzornik płomienia, wiatromierz i stoper.

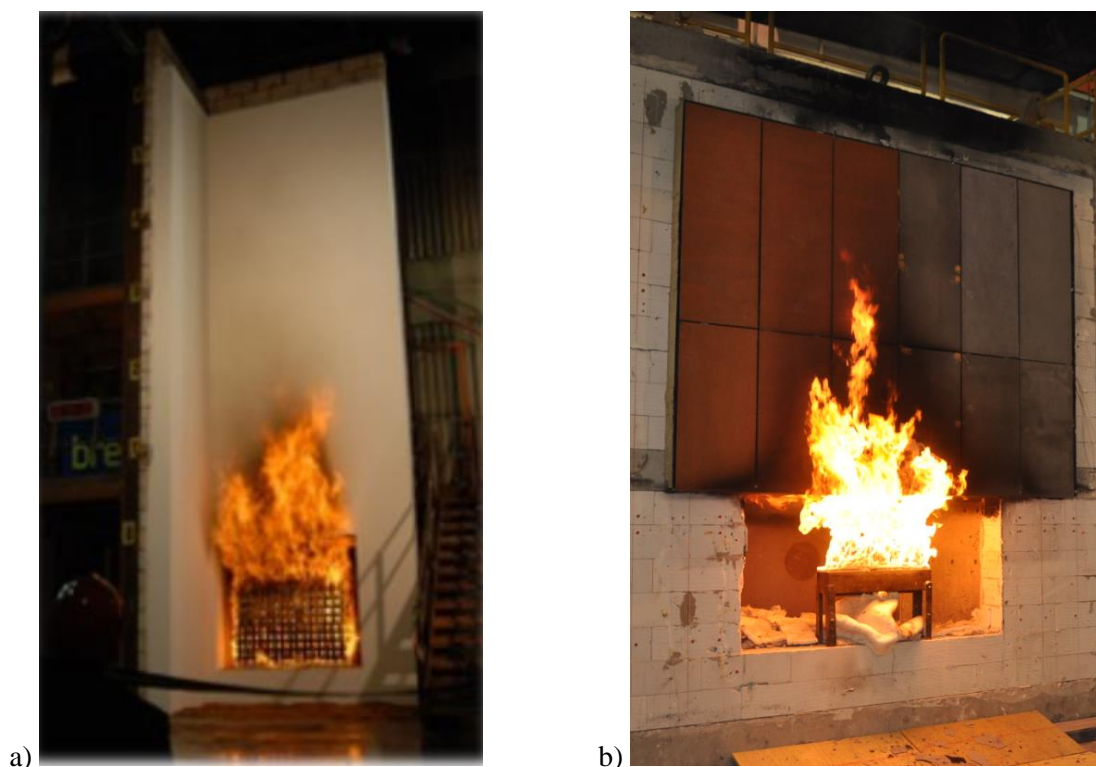
platformie możliwa jest weryfikacja w zakresie rozprzestrzeniania się pożaru, palności materiałów, odpadania elementów elewacji itd. Na całym świecie jest wiele norm i procedur opisujących różne modele rzeczywiste elewacji oraz sposoby badania oddziaływania pożarem na elewacje. Modele te cechują się odpowiednio dużymi gabarytami odwzorowującymi część elewacji. Rozróżnia się dwie klasy modeli w zależności od skali: skala średnia i skala duża. W przypadku skali średniej wymiary badanego modelu wynoszą minimalnie  $3,0 \times 3,0$  m, a w przypadku skali dużej wymiary minimalne to  $3,0 \times 6,0$  m, symulując co najmniej 2 kondygnacje powyżej źródła ognia. W przypadku badania w dużej skali istnieje możliwość analizy rozprzestrzeniania się ognia pomiędzy kolejnymi kondygnacjami. Poszczególne normy i procedury w krajach Europy różnią się nie tylko wymiarami badanej platformy, lecz również innymi elementami. Niektóre z nich, poza sposobem wykonania badania, podają również kryteria oceny elewacji, które zestawiono w tabeli 3.6. Przykładowy kształt modeli rzeczywistych elewacji w skali naturalnej w dwóch wariantach (skali dużej i skali średniej) przedstawiono na rysunku 3.6.

**Rys. 3.6.** Badanie w zakresie oddziaływania pożarem modeli rzeczywistych elewacji: a) w teście dużej skali [64]; b) w teście średniej skali

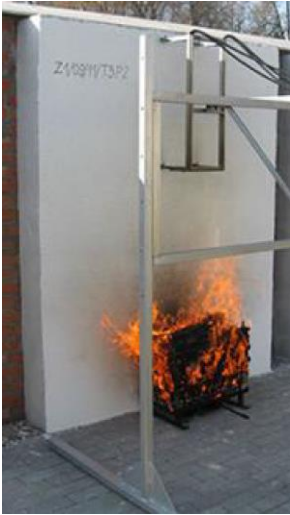
Kraj	Norma	Opis	Zastosowanie	Skala	Konfiguracja (rysunki)
Polska	PN-B-02867	Celem jest określenie zachowania się pożaru na elewacji bez otworów. Założeniami badania jest oddziaływanie ciepłem i płomieniami oraz weryfikacja wpływu tych elementów na elewację. Źródłem ognia są beleczki drewniane.	Wszystkie systemy elewacji w zakresie określenia odpadania elementów.	Średnia skala

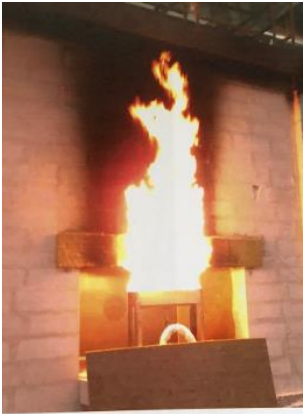
Polska (ITB)	Procedura PB LP-091/1/11-2014	Metoda badania i oceny ścian zewnętrznych budynków w zakresie odpadania elementów elewacji w przypadku pożaru. Założeniami badania jest oddziaływanie ciepłem i płomieniami oraz weryfikacja wpływu tych elementów na elewację. Źródłem ognia jest uwalniający się gaz.	Wszystkie systemy elewacji w zakresie określenia odpadania elementów.	Średnia skala

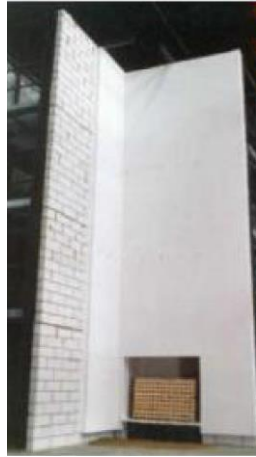
Wielka Brytania, Irlandia	BS 8414 Series	Część 1 – Odporność ogniowa dla zewnętrznych systemów okładzin. systemów okładzinowych. Metoda badania dla systemów okładzin zewnętrznych mocowanych na ścianie murowanej.  Część 2 - Odporność ogniowa dla zewnętrznych systemów okładzin. Metoda badania dla systemów okładzin zewnętrznych mocowanych na ścianie o konstrukcji stalowej.	Wszystkie systemy elewacji w zakresie określenia odpadania elementów.	Duża skala (skala naturalna)

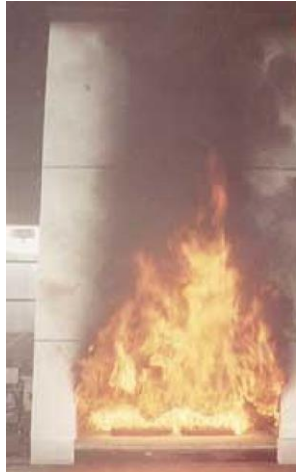
Szwecja, Norwegia, Dania	SP FIRE 105	Procedura określania reakcji na ogień materiałów i konstrukcji zewnętrznych systemów elewacyjnych, lub okładzin elewacyjnych. Pożar symulowany jest przez płomień wydostające się z okna.	Metoda ma zastosowanie do: -systemów elewacyjnych, -okładzin elewacyjnych adaptowanych do istniejących ścian zewnętrznych. Metoda nie ma zastosowania do wyznaczania wytrzymałości systemów elewacyjnych lub okładzin elewacyjnych przy ekspozycji na ogień (a jedynie do badania rozprzestrzeniania).	Średnia skala

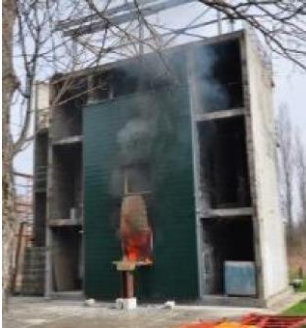
Kraj	Norma	Opis	Zastosowanie	Skala	Konfiguracja (rysunki)
Węgry	MSZ 14800-6	Metoda badania i oceny ścian zewnętrznych budynków w zakresie odpadania elementów elewacji w przypadku pożaru. Nie ma przepisów do zastosowania tej normy (jest nieobligatoryjna).	Wszystkie systemy elewacji w zakresie określenia odpadania elementów.	Duża skala (skala naturalna)

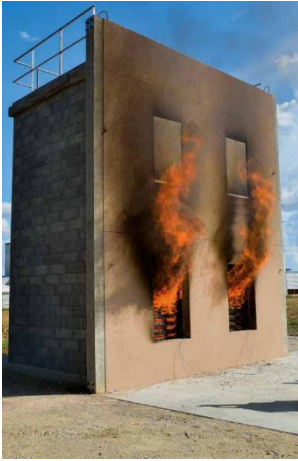
Francja	LEPIR 2	Metoda badania i oceny ścian zewnętrznych budynków w zakresie oddziaływania pożarem. Podaje kryteria klasyfikacji.	Wszystkie systemy elewacji włączając systemy z oknami	Duża skala

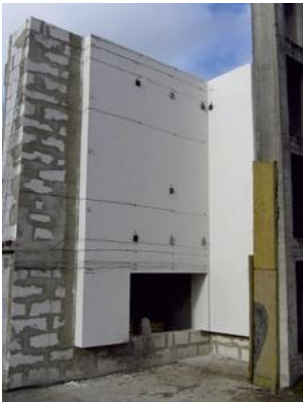
Czechy/ Słowacja	ISO 13785-1 Reaction-to-fire tests for façades — Part 1: Intermediate-scale test	Stosowanie dla rozwiązań standardowych.	Metoda ma zastosowanie do: -systemów elewacyjnych, -okładzin elewacyjnych adaptowanych do istniejących ścian zewnętrznych, - badania rozprzestrzeniania się ognia.	Średnia skala

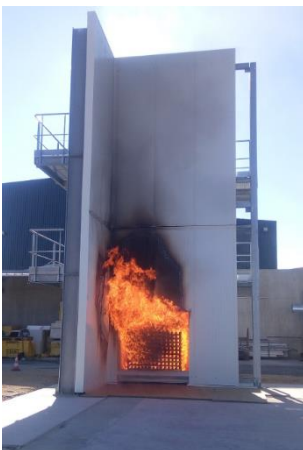
Czechy/ Słowacja	ISO 13785-2 Reaction-to-fire tests for façades — Part 2: Large-scale test	Stosowanie tej normy możliwe jest tylko w przypadku, gdy rozwiązanie standardowe nie są możliwe do wykonania lub są inne ograniczenia.	Metoda nie ma zastosowania do: - wyznaczania wytrzymałości systemów elewacyjnych lub okładzin elewacyjnych Przy ekspozycji na ogień.	Duża skala

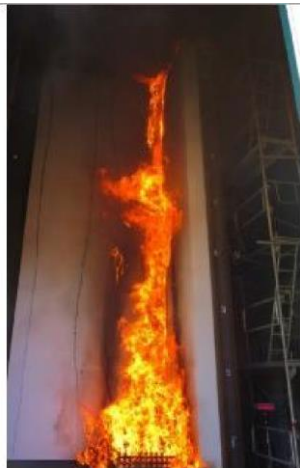
Kraj	Norma	Opis	Zastosowanie	Skala	Konfiguracja (rysunki)
Niemcy	Technical regulation A 2.2.1.5	Bada rozprzestrzeniania się ognia na powierzchni zewnętrznej elewacji ETICS.	Badanie przeznaczone dla systemów elewacji ETICS z izolacją EPS.	Duża skala

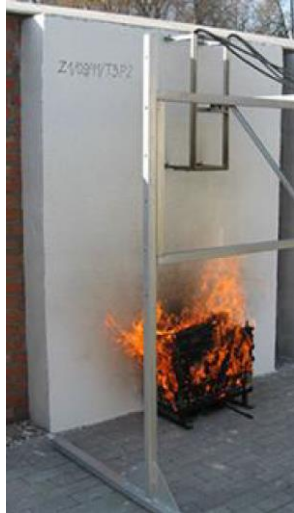
Finlandia	Tekniikka opastaa 16 (Engineering guidance 16)	Badany jest efekt rozprzestrzeniania się ognia na powierzchni ściany i w obrębie jej struktury.	Stosowanie do oceny palnych materiałów izolacyjnych. Stosowana jest również w ocenie elewacji drewnianych.	Duża skala

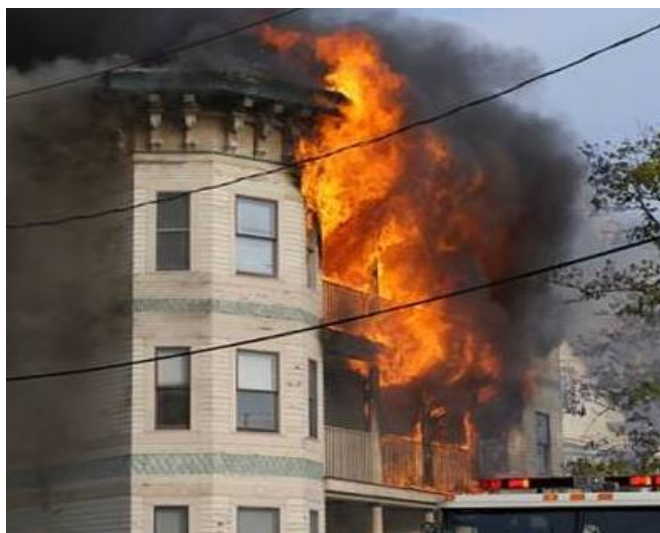
**Rys. 3.9.** Mechanizm rozprzestrzeniania się pożaru pomiędzy kondygnacjami po elewacji [7, 131]

1. Pożar wewnątrz pomieszczenia w budynku rozwija się, płomienie przemieszczają się coraz bliżej okien oraz zajmują ogniem wszystkie materiałów składowane przy nich.
2. Szyba w oknie ulega uszkodzeniu na skutek strumienia ciepła oddziałującego na nią (konwekcja).
3. Płomienie i gorące gazy wydostają się przez uszkodzone szyby na elewację.
4. Płomienie, będące w kontakcie z elewacją, oddziałują na nią oraz na przeszklenia na wyższych kondygnacjach, uszkadzając szyby i przedostając się do wnętrza pomieszczeń, zajmując ogniem pomieszczenie.

Na rysunku 3.9. przedstawiono mechanizm rozprzestrzeniania się pożaru pomiędzy kondygnacjami po elewacji.

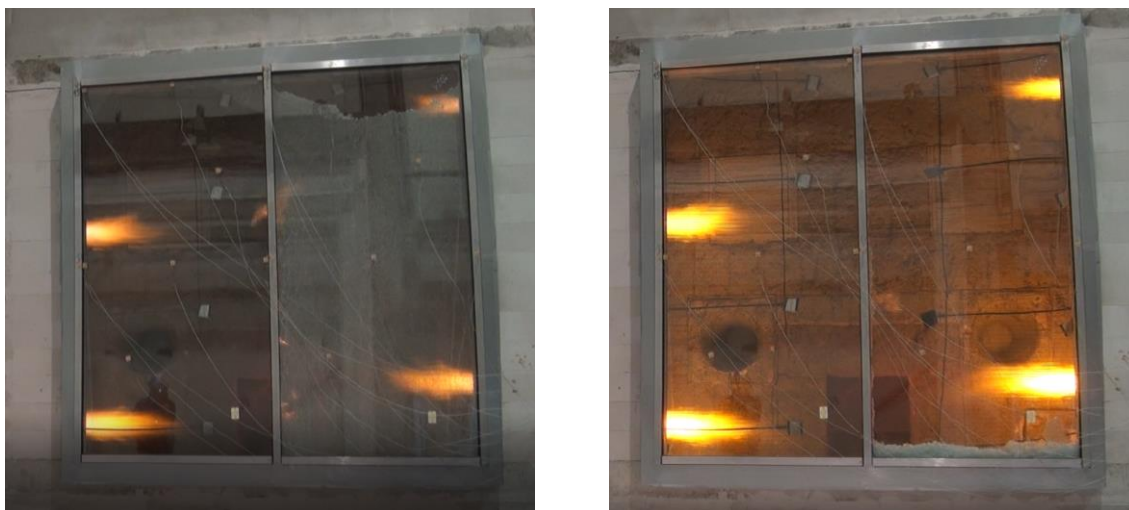
Zniszczenie szyby oraz wydostanie się płomieni przez otwór jest kolejnym krokiem rozwoju pożaru, jednakże nie zawsze jest to równoznaczne z rozprzestrzenieniem się pożaru na wyższe kondygnacje po elewacji. W przypadku pożaru w pomieszczeniu szyba hartowana pęka i spada w postaci drobnych fragmentów po około 5 minutach oddziaływania ognia. Przykładowe badanie oddziaływania ognia na szybę przedstawiono na rysunku 3.10.

**Rys. 3.10.** Zachowanie zespolonego przeszklenia podczas standardowego oddziaływania ognia.

Widok zniszczenia wewnętrznej szyby hartowanej w 5 min oddziaływania ognia [Paweł Sulik, ITB]

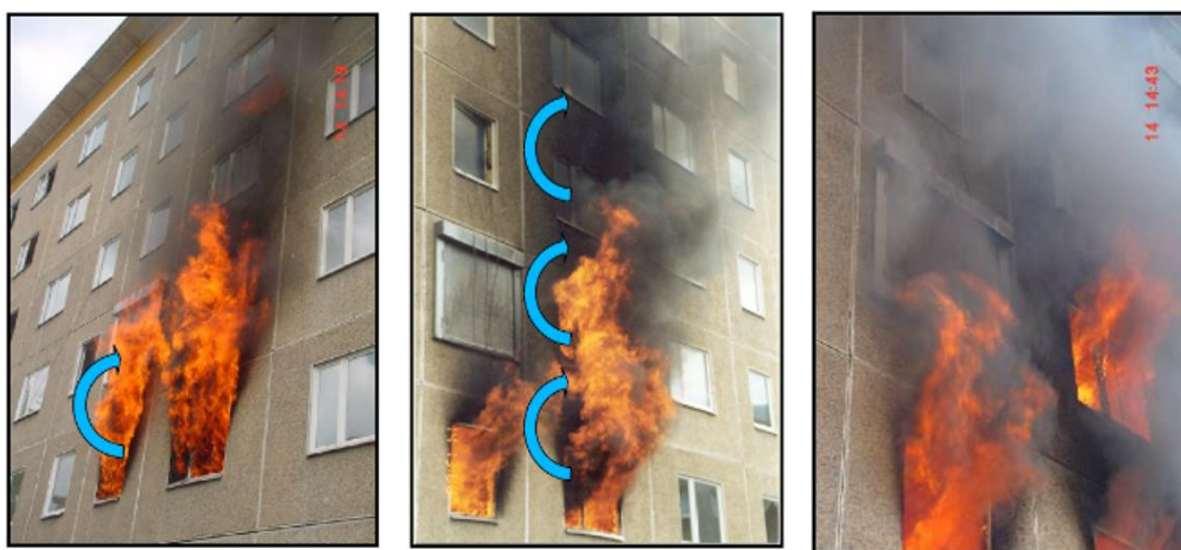
Kotthoff w pracy [89] badał efekt przeskoiku pożaru pomiędzy kondygnacjami na podstawie rzeczywistego pożaru, próbując utworzyć funkcję zależności zajmowania się pożarem kolejnych kondygnacji do czasu. W jego analizach pożar zajmuje drugą kondygnację po czasie 12'00" minut od rozpoczęcia się pożaru, w 20'00" minucie zajęta zostaje kolejna kondygnacja. Od 25'00" minuty pożaru rozpoczyna rozprzestrzenianie się nie tylko w pionie, ale również w poziomie pomiędzy kolejnymi oknami. Rozwój pożaru przedstawiono na rysunku 3.13.

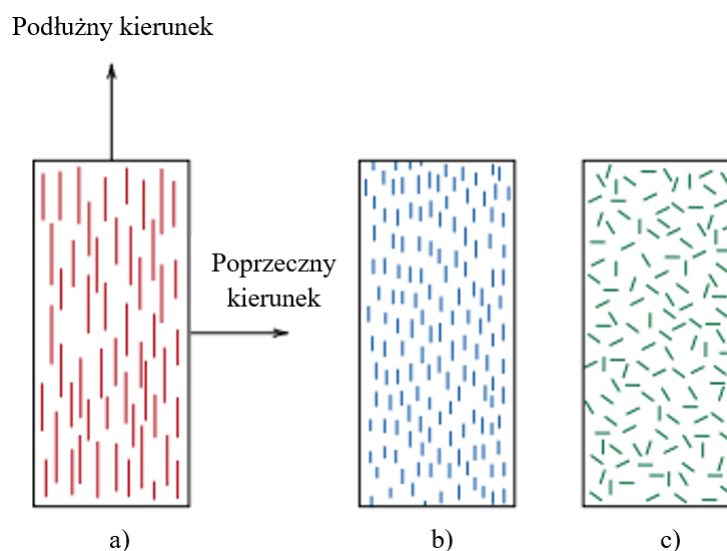
**Rys. 3.33.** Schematyczne podziały kompozytów wzmacnianych włóknami: a) ciągłe i wyrównane; b) nieciągłe i wyrównane; c) nieciągłe i losowo zorientowane [24]

Przykładami kompozytów wzmacnianych włóknami są płyty włóknisto-cementowe (a wcześniej również płyty eternitowe). Wielokrotnie, wraz ze wzrostem długości włókna, wzrasta wytrzymałość kompozytów. Na rysunku 3.33. przedstawiono różne możliwe rozkłady zbrojenia włóknami w matrycy.

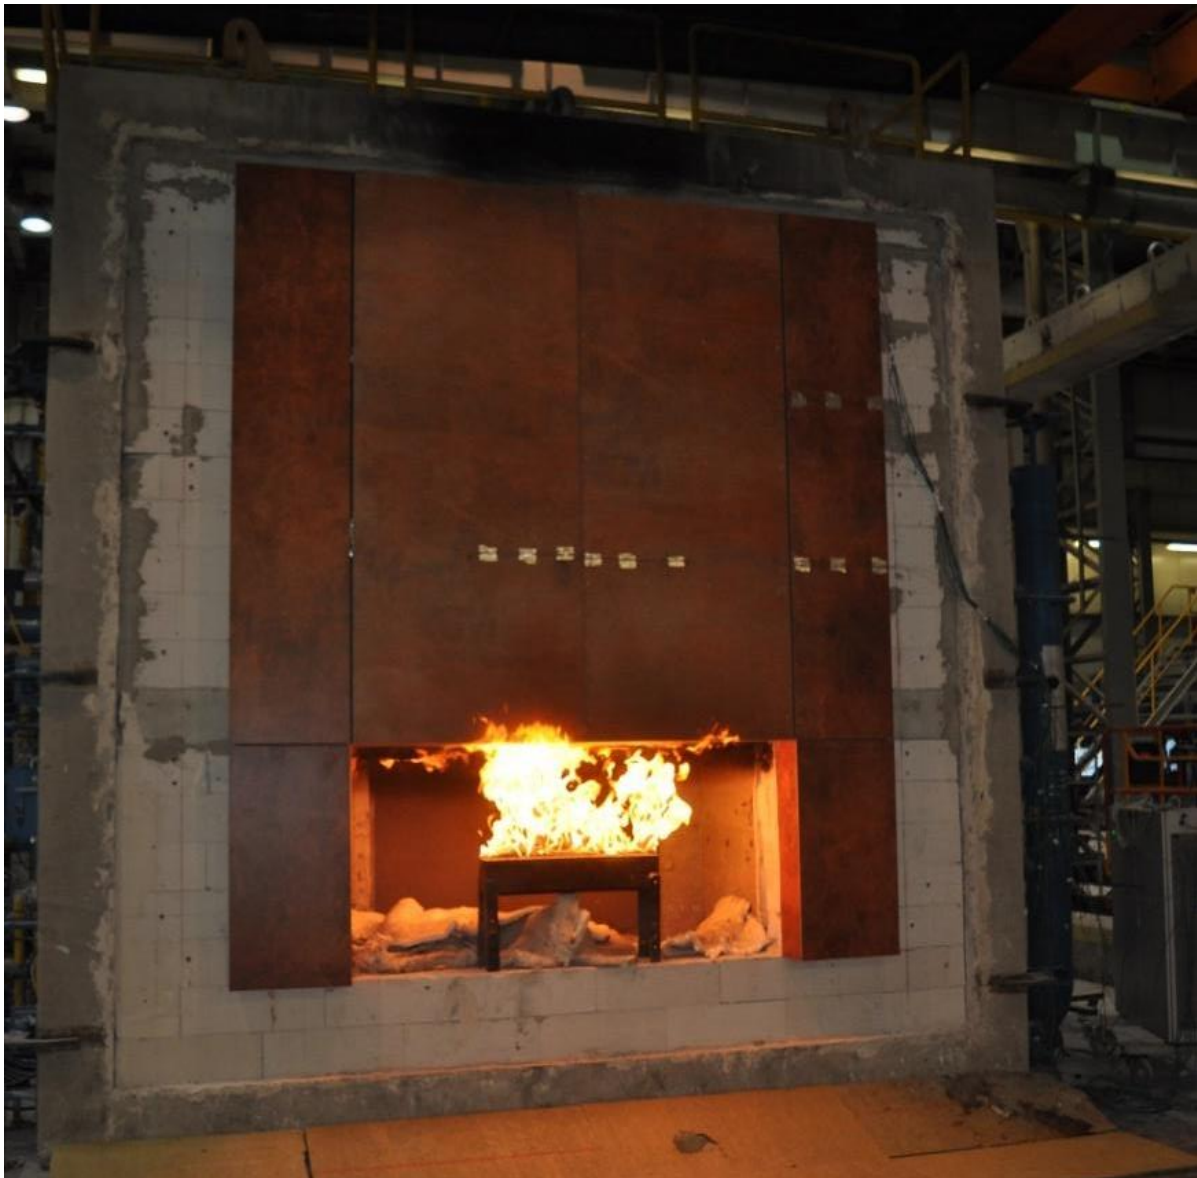
Sposób oddziaływania pożarem odbywa się według zasady „*The Large Scale Facade Test*”, imitującej wydostawanie się płomieni i gorących gazów z paleniska symulującego otwór okienny i oddziaływanie nimi na elewację. Czas badania był zależny od tego, dla jakiego budynku zostaje przewidziana elewacja w zakresie bezpieczeństwa pożarowego, jakiej klasie budynek będzie odpowiadał zgodnie z WT [132]. Oddziaływanie odbywa się zgodnie z krzywą standardową – pożar „normowy” [82]. Na rysunku 4.3 przedstawiono przykładowe badanie oddziaływania pożarem na model rzeczywisty przy wykorzystaniu procedury ITB – procedura PB LP-091/1/11-2014 [80].

**Rys. 4.3.** Przykładowe badanie oddziaływania pożarem na modelu rzeczywistym przy procedurze ITB – procedura PB LP-091/1/11-2014 [80]

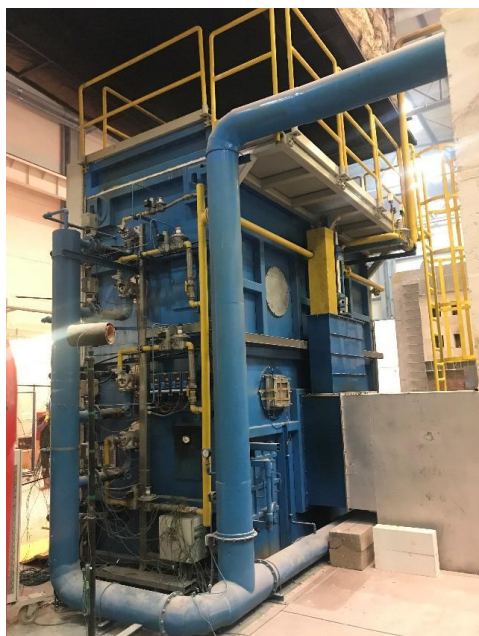
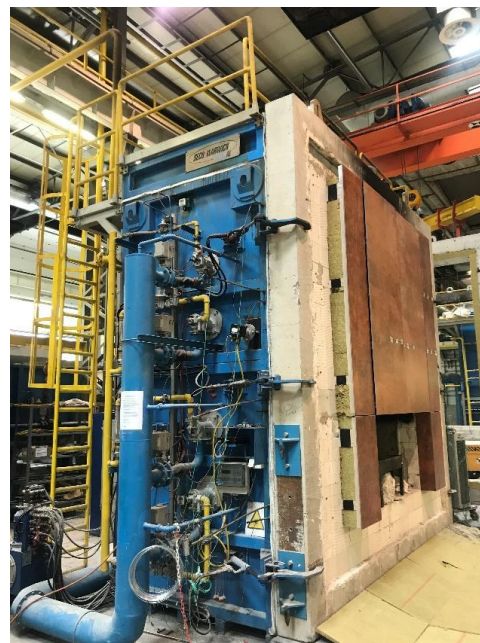
**Rys. 4.5.** Widok pieca badawczego Spark

Piec badawczy Spark jest zespolony z ramą, którą utrzymuje, łącznie stanowiąc platformę badawczą. Piec ten przedstawiono na rysunku 4.5.

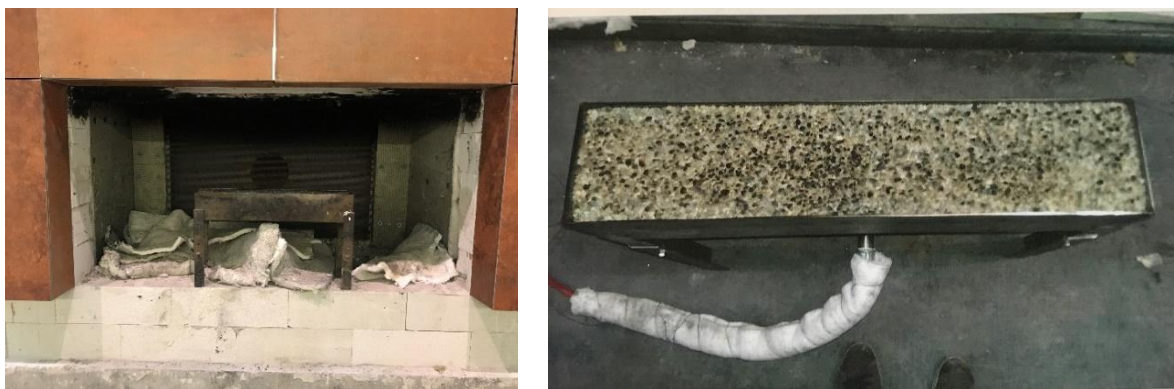
**Rys. 4.6.** Widok prostopadłościowej komory spalania oraz palnika gazowego

Źródłem ognia jest gazowy palnik piaskowy wykonany w oparciu o normę EN 14390 [119]. Spalanie odbywa się w prostokątnej komorze o wymiarach przekroju 2000 mm × 1000 mm i głębokości 1000 mm. Wnętrze ściany wykonane jest z niepalnych płyt Promat na ruszcie stalowym, a komora spalania jest otwarta z frontu. Komorę spalania i palnik gazowy pokazano na rysunku 4.6.

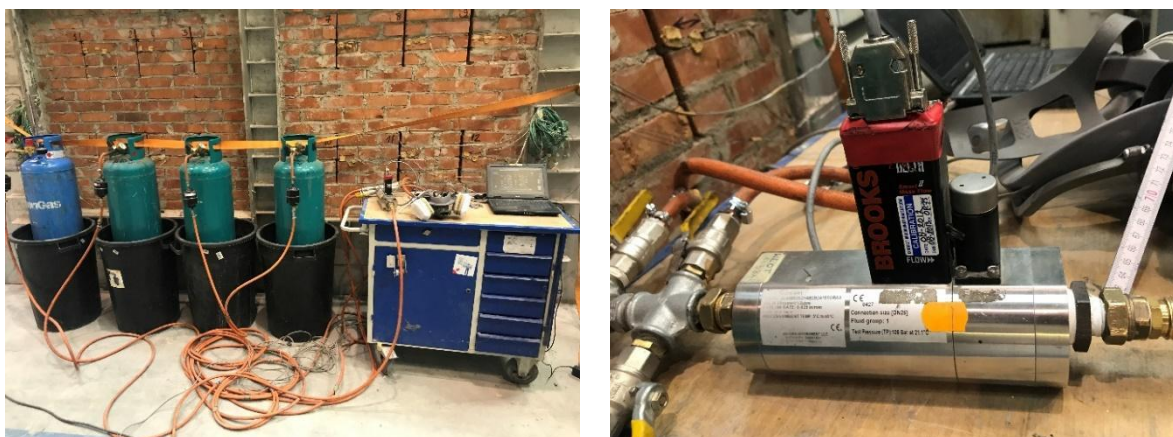
**Rys. 4.7.** Widok butli z gazem oraz przepływomierza

Jako źródło paliwa dla palnika gazowego przedstawionego powyżej stosuje się butlę z płynnym propanem o czystości około 95%, ustalona wartość przepływu ustawiona na regulatorze masowym na poziomie 3,8 l/s, co odpowiada utracie ok 27,8 kg gazu (propan-butan) przez 60 minut. Butle z gazem są umiejscowione w baniakach z wodą celem zwiększenia stabilności temperatury. Butle są połączone przez przepływomierz BOOKS HFM-301 ustalający odpowiedni przepływ gazu do palnika i odpowiadający przebiegowi krzywej standardowej [18]. Urządzenia dostarczające paliwo do palnika pokazano na rysunku 4.7.

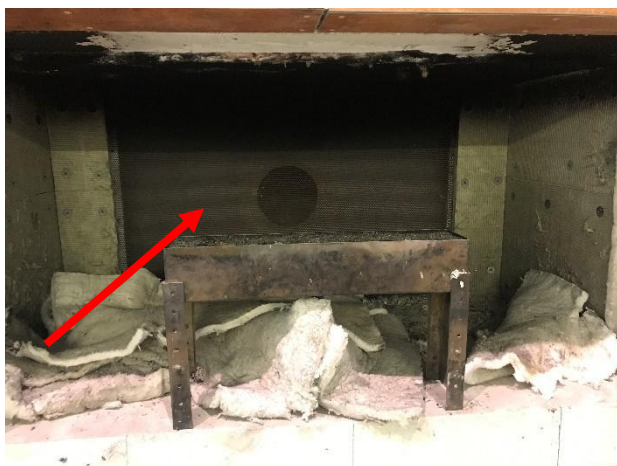
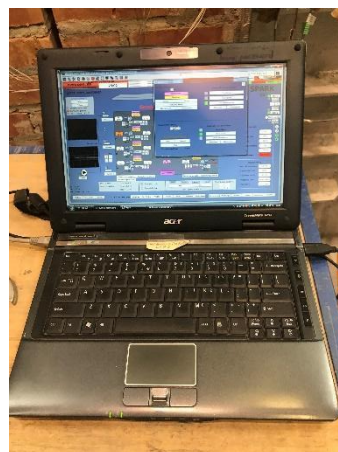
**Rys. 4.8.** Lokalizacja nadmuchu oraz aplikacja sterująca badaniem

Celem laminaryzacji przepływu powietrza stosowano dodatkowy nadmuch pochodzący z wnętrza komory spalania. Wartość nadmuchu w komorze spalania ustalano na poziomie 3,3 m/s i mierzono ją termoanemometrem masowym. Regulacja nawiewu prowadzona jest z jednostki PC. Lokalizację nadmuchu aplikacją sterującą nią przedstawiono na rysunku 4.8.

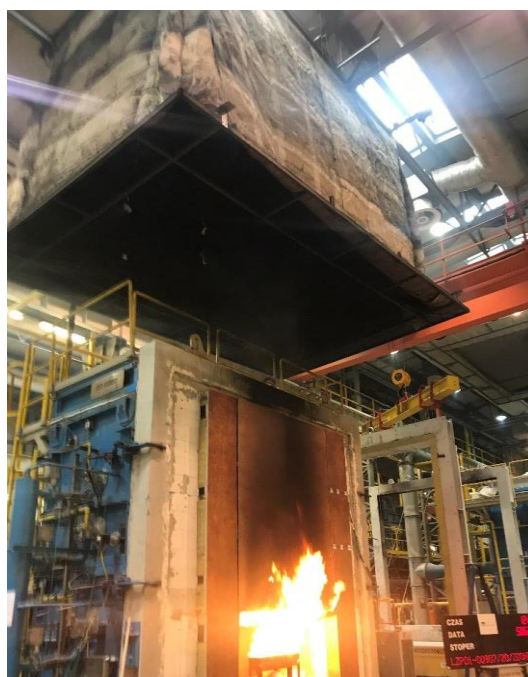
**Rys. 4.9.** Okap podczas badania

Celem oczyszczenia pomieszczenia z niebezpiecznych spalin, w którym odbywa się spalanie nad stanowiskiem badawczym umiejscowiono okap, którego zadaniem jest pochłanianie spalin i dymu uwalnianego podczas badania. Okap pokazano na rysunku 4.9.

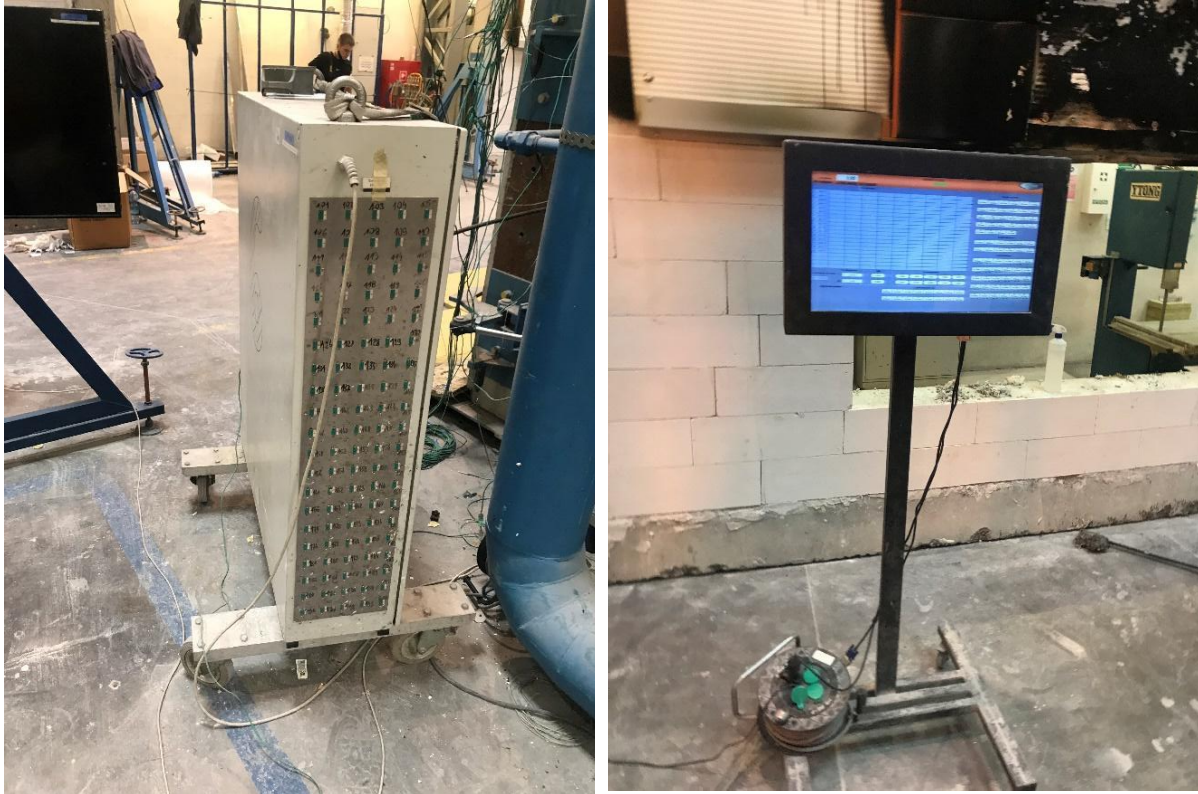
Działanie termopar jest następujące: przekazują sygnał wartości temperatury do jednostki PC, następnie dane są prezentowane na monitorze w czasie rzeczywistym, a wyniki są zapisywane. Osprzęt odpowiadający za przetwarzanie i przedstawianie wyników z termopar przedstawiono na rysunku 4.11.

**Rys. 4.11.** Osprzęt odpowiadający za przetwarzanie i przedstawianie wyników z termopar  
Źródło: Materiały własne.

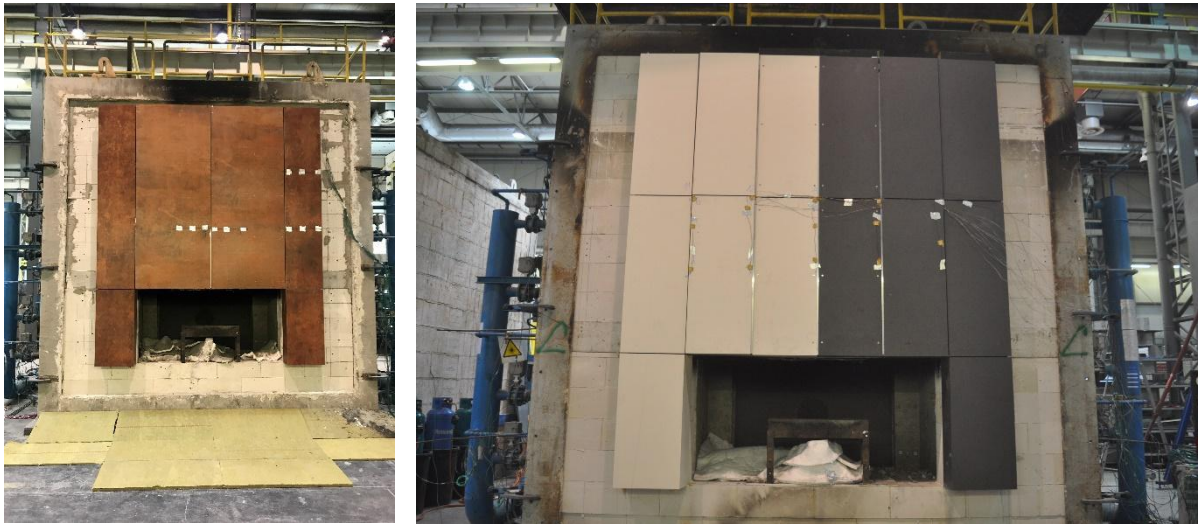
Na rysunku 4.12 przedstawiono przykładowe modele rzeczywiste elewacji przygotowane do badań.

**Rys. 4.12.** Modele rzeczywiste elewacji przygotowane do badań.  
Źródło: Materiały własne.

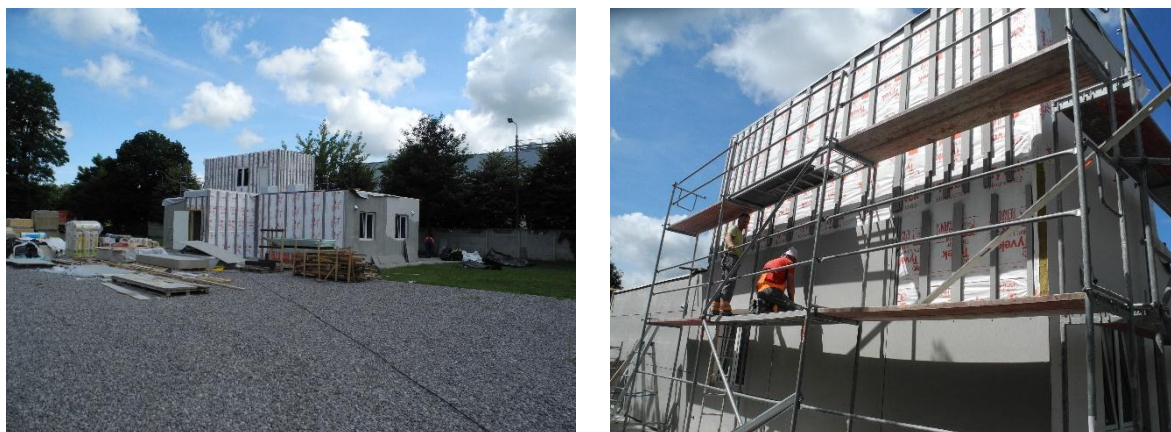
**Rys. 4.14.** Etap powstawania modelowego budynku

Elewacja została zaprojektowana jako system elewacji wentylowanej ze szczelinami wentylacyjnymi na dole w punkcie bazowym i na górze pod obróbką połaci. Na rysunku 4.14 przedstawiono etap powstawania modelowego budynku, który był poddany badaniu.

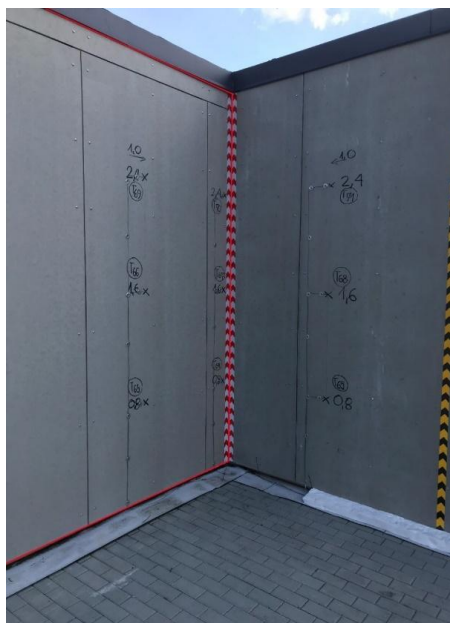
Serię badań F przedstawiono na rysunku 4.15. Zawierała ona okładziny elewacyjne wykonane z płyt włóknisto-cementowych (w części oznaczonej na czerwono) oraz płyt wiórowo-cementowych. Serię badań G przedstawiono na rysunku 4.16. Zawierała ona okładziny elewacyjne wykonane z płyt wiórowo-cementowych.

**Rys. 4.15.** Elewacja wentylowana na budynku modelowym – seria badań F z oznaczoną lokalizacją z okładzinami z płyt włóknisto-cementowych

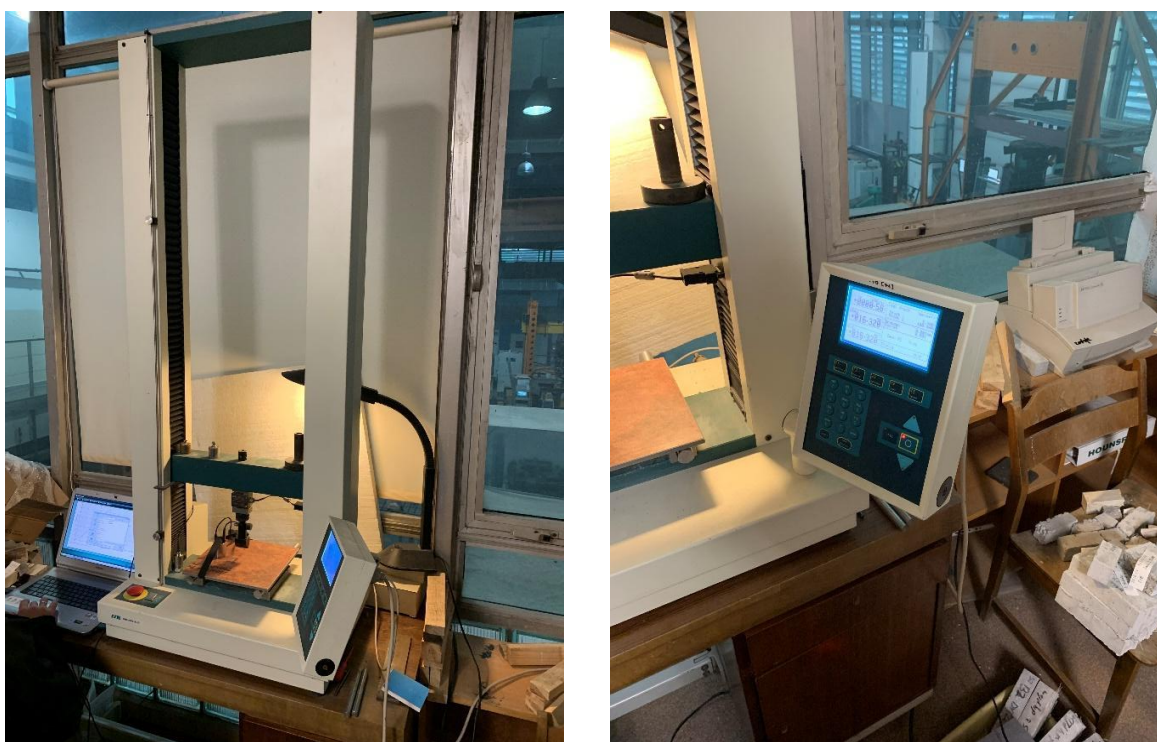
**Rys. 4.21.** Maszyna wytrzymałościowa do badania wytrzymałości na zginanie *MOR*

Badania trójpunktowego zginania na potrzeby pracy zostały wykonane na urządzeniu Hounsfield model H1 KS. Urządzenie wyposażone jest w uchwyty, w których umieszcza się podpory w postaci walców. Na potrzeby badania wytrzymałości na zginanie *MOR*, w zależności od gabarytów próbek, używano średnic walców #14 i #22. Maszynę do badań wytrzymałościowych przedstawiono na rysunku 4.21.

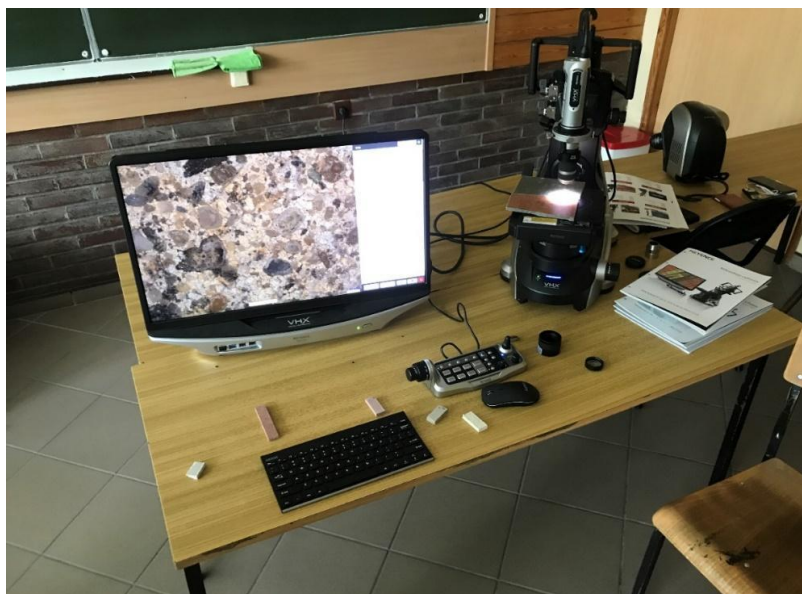
**Rys. 4.24.** Mikroskop cyfrowy Keyence VH×-7000 series

Na potrzeby analizy powierzchni próbek pobranych po badaniach przedstawionych w punktach wcześniejszych wykonano badania przy wykorzystaniu mikroskopu Keyence VH×-7000 series. Stanowisko badawcze z mikroskopem, którym wykonano weryfikację powierzchni płyt włóknisto-cementowych, przedstawiono na rysunku 4.24.

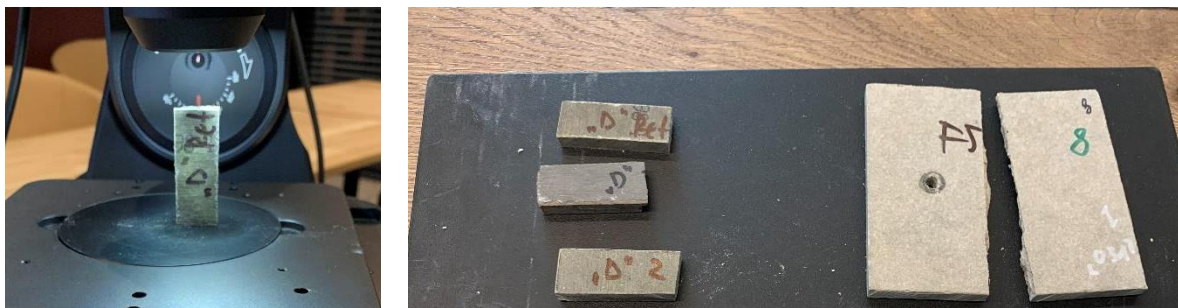
**Rys. 4.26.** Przykładowe próbki poddane badaniom pod mikroskopem cyfrowym

na potrzeby badania zostały wybrane tak, aby nie miały jednolitej struktury przełamu. W przypadku braku takiej struktury dokonano ponownego przełamu. Badanie próbek przy wykorzystaniu mikroskopu cyfrowego dotyczyło próbek referencyjnych i próbek pobranych z badania wielkoskalowego po oddziaływania pożarem. Przykładowe próbki poddane badaniom przedstawiono na rysunku 4.26.

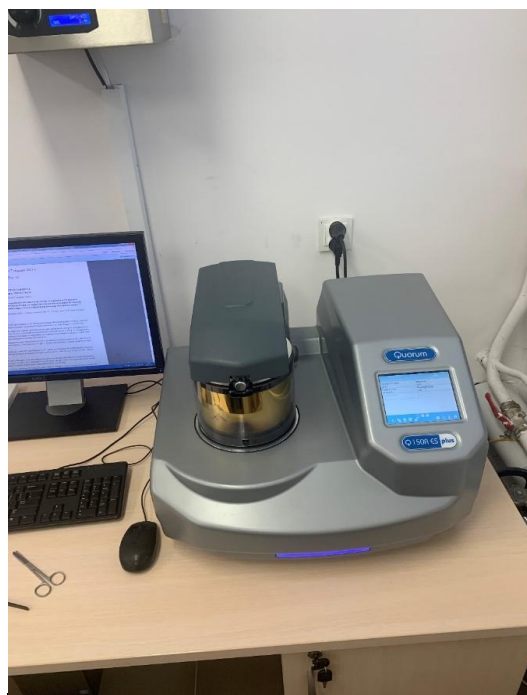
**Rys. 4.29.** Quorum Q 150R ES do naporowania złotem próbek

Próbki przed badaniem były naporowywane złotem przy wykorzystaniu urządzenia Quorum Q 150R ES, co przedstawiono na rysunku 4.29.

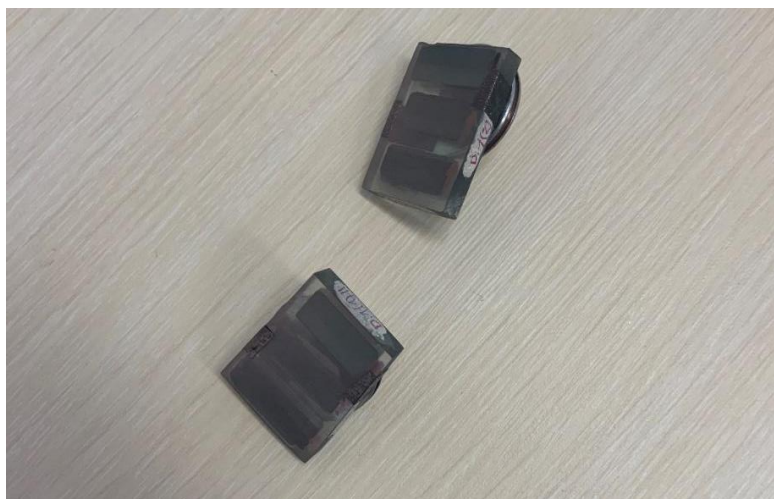
**Rys. 4.30.** Próbkki zglądów do badania mikroskopem skaningowym

Do badań przygotowano próbki w postaci zgładów oraz przełamów. Przykładowe próbki przedstawiono na rysunku 4.30.

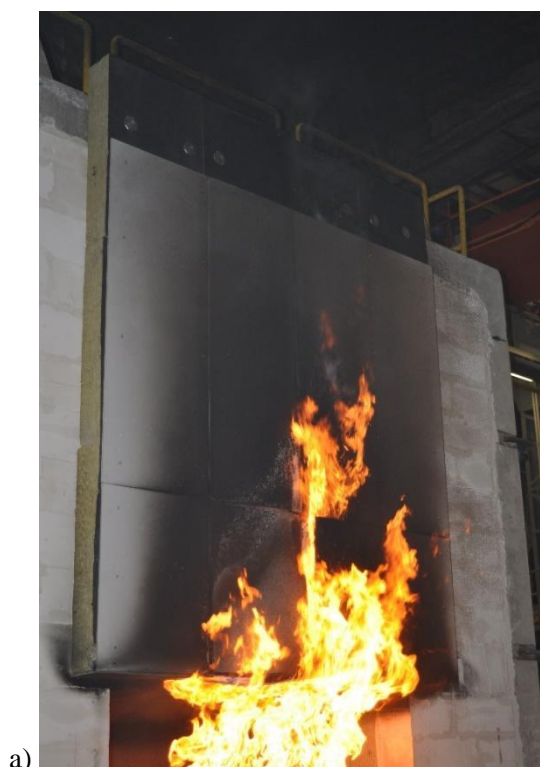
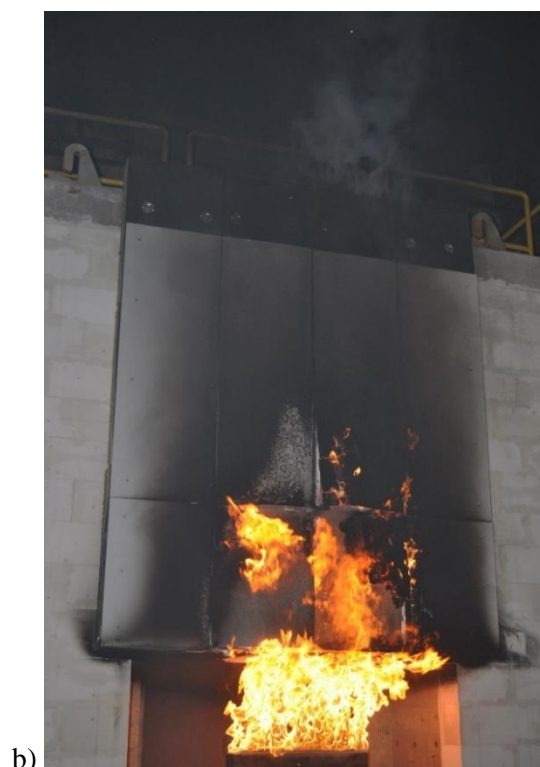
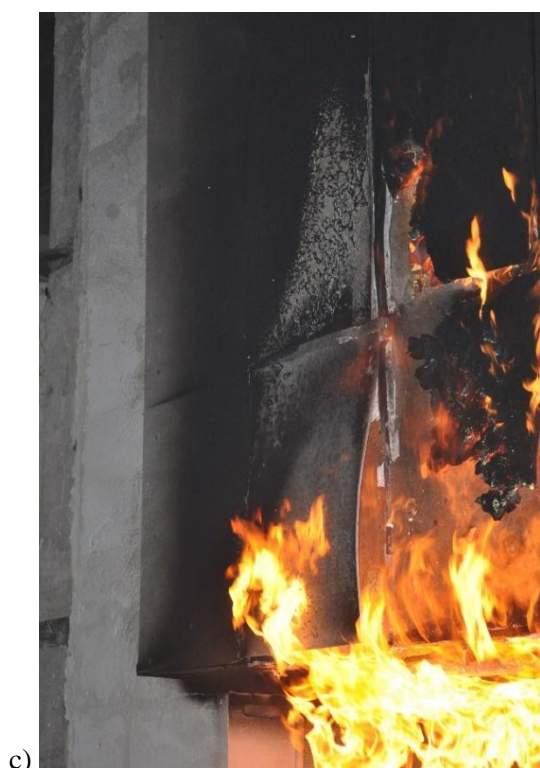
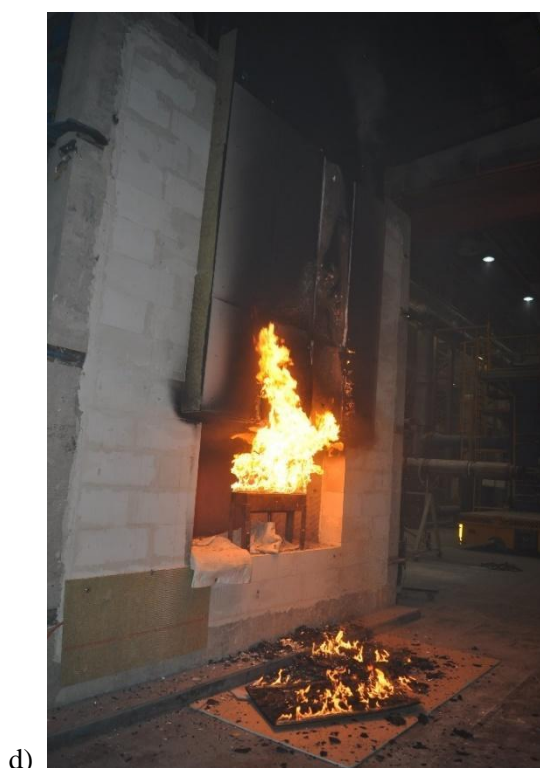
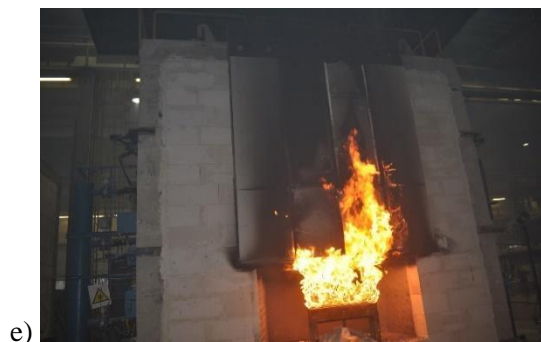
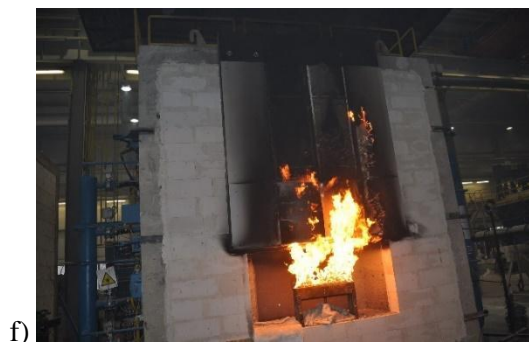
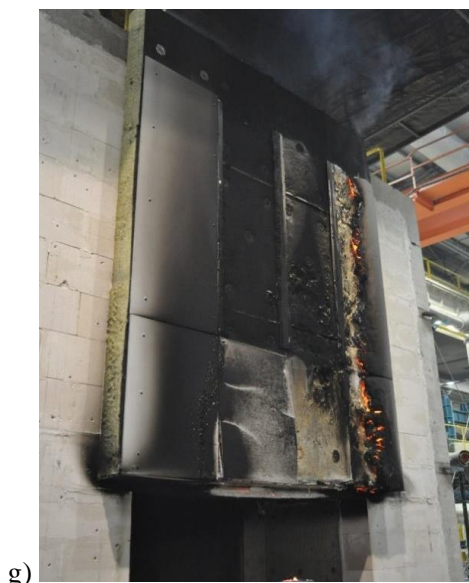
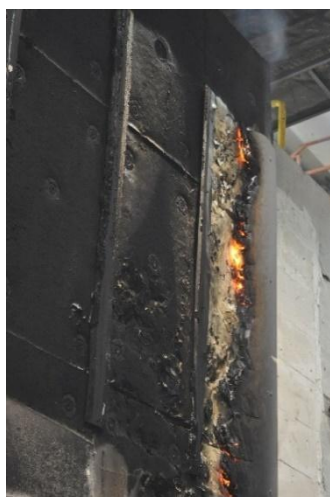
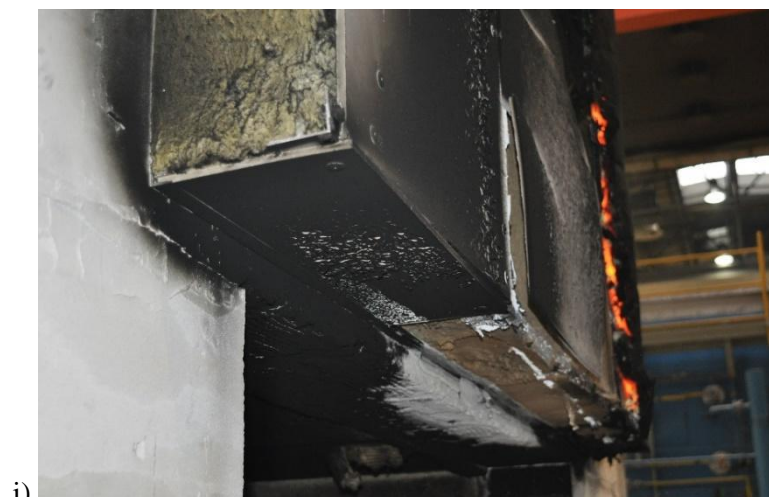
0'00''	–	rozpoczęcie badania
0'30''	–	pękanie nagrzewanych płyt
1'35'' – 5'20''	–	spadają drobne fragmenty wierzchniej warstwy płyty AP.4, niektóre spadające elementy nadal się palą
8'30''	–	spadają drobne fragmenty płyty AP.3, AP.4, AP.5, AP.6
11'20'' – 12'40''	–	wytapia się ruszt aluminiowy spod płyty AP.4 i AP.6
15'30''	–	pojawia się ogień nad płytą AP.6 w przestrzeni wentylacyjnej
19'30'' – 26'50''	–	spadają drobne fragmenty płyty AP.5 i AP.6
26'50''	–	spadają fragmenty płyt AP.5 i AP.6, niektóre palą się po upadku
28'00''	–	spadają fragmenty płyt AP.5 i AP.8
28'30''	–	spadają pozostałości płyty AP.5 o wadze ok. 5 kg, po odpadnięciu nadal się palą
30'00'' – 60'00''	–	spadają drobne fragmenty płyty AP.7 i AP.8
32'00''	–	spada płyta AP.3 w całości
50'00''	–	palą się wierzchnia warstwa płyty AP.7
60'00''	–	koniec badania.

**Rys. 5.2.** Przebieg badania modelu rzeczywistego w teście skali naturalnej serii badań A: a) 15'30" – widoczna duże zniszczenie płyty AP.4; b) 22'00" – znacząca zniszczenie płyty AP.6; c) 22'00" – widoczne jest różne zachowanie się materiałów na elewacji; d) 28'00" – spadają całe elementy płyt AP.5 i AP.6; e) 36'00" – widoczny rozwój zniszczenia w płytach AP.7 i AP.8; f) 45'00" – spadają kolejne elementy; g) widok okładziny elewacyjnej po badaniu; h) widok okładziny elewacyjnej po badaniu; i) widok okładziny elewacyjnej po badaniu, widoczny nit przytrzymujący płytę AP.4 przed odpadnięciem w całości

Płyty włóknisto-cementowe montowane w sposób adhezyjny w serii badań A wykazały znaczne niebezpieczeństwo i problematykę występowania odpadających elementów elewacji w warunkach pożaru. Płyty AP.3 i AP.5 spadały w całości bądź w dużych, stanowiących niebezpieczeństwo elementach, co wskazuje, iż zastosowanie systemu opartego jedynie o klej stanowi zagrożenie dla osób znajdujących się w pobliżu elewacji w przypadku jej pożaru. Płyty odpadały w czasie 28'30" – 32'00" minuty. Płyty montowane w sposób adhezyjny z zastosowaniem dodatkowego pojedynczego rzędu nitów takie połączenia wykazywały mniejsze niebezpieczeństwo niż w przypadku zastosowania jedynie montażu adhezyjnego, lecz nadal nie było ono wystarczające, ażeby określić je jako bezpieczne (rysunek 5.2).
