Wydział Budownictwa Lądowego i Wodnego  
Politechniki Wrocławskiej

**IDENTYFIKACJA MODELU ZNISZCZENIA  
ELEWACJI WENTYLOWANEJ  
Z OKŁADZINĄ Z PŁYT WŁÓKNISTO-  
CEMENTOWYCH POD WPŁYWEM  
ODDZIAŁYWANIA POŻARU**

**Raport serii PRE nr 2/2023  
Praca doktorska**

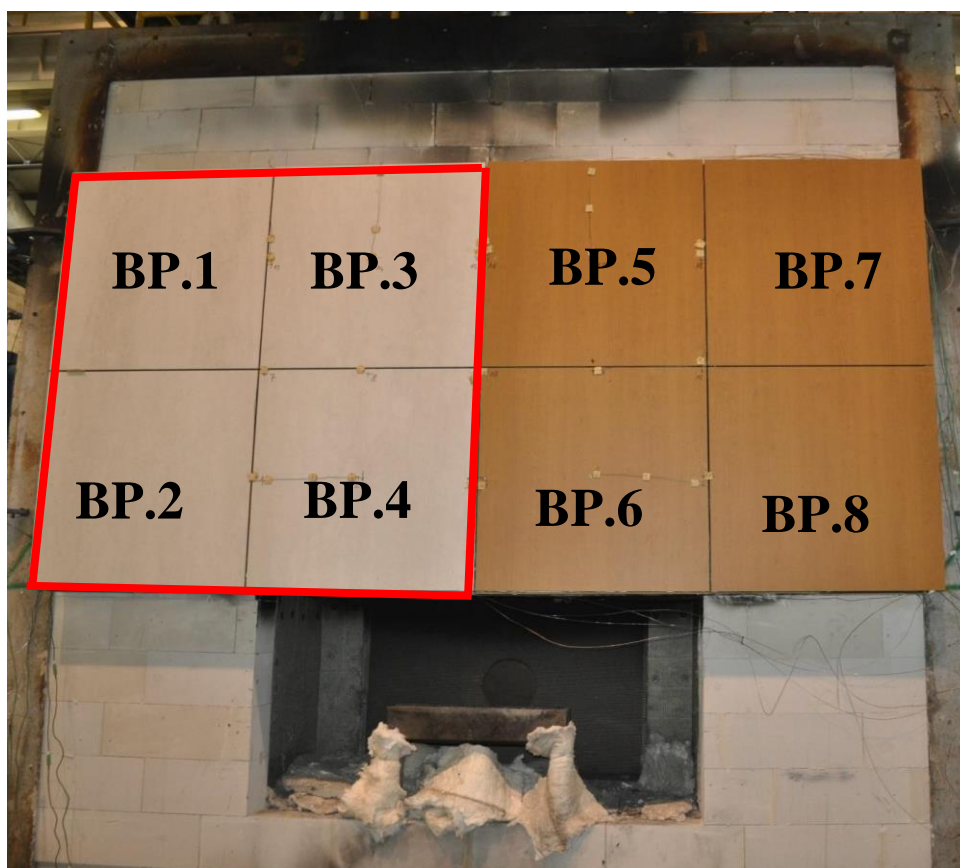
**Rys. 5.3.** Model rzeczywisty elewacji wentylowanej dla serii badań B

Seria badań B zawierała okładzinę elewacyjną wykonaną z materiałów ceramicznych oraz materiałów kompozytowych - warstwowych. Model rzeczywisty elewacji dla serii B przedstawiono na rysunku 5.3. Czerwonymi liniami oznaczono strefę, w której znajdowały się okładziny zewnętrzne ceramiczne. Płyty BP.1, BP.2, BP.3, BP.5, BP.7, BP.8 były mocowane w sposób adhezyjny, płyty BP.4, BP.6, były mocowane w sposób łączony adhezyjny z elementami łączników mechanicznych. Dla serii B zastosowano termopary.

Ostatnim modelem rzeczywistym, który wyposażony był w termopary mierzące przebieg temperatury, był model serii J. Posiadał on zamontowanych 17 termopar, na rysunku 5.3 przedstawiono ich lokalizację. Termopary zamontowano w miejscach, które nie zostały przeanalizowane we wcześniejszych modelach rzeczywistych.

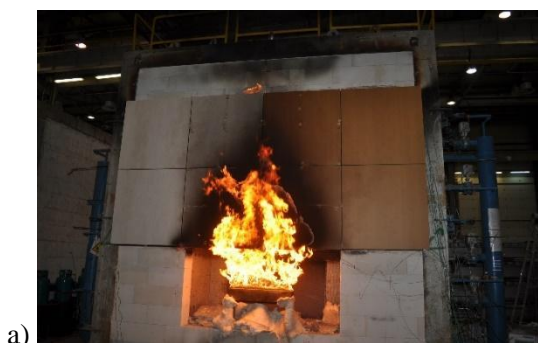
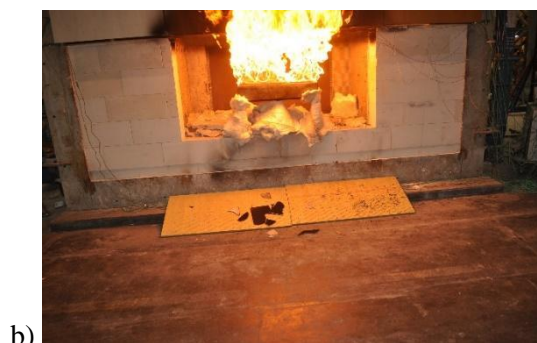
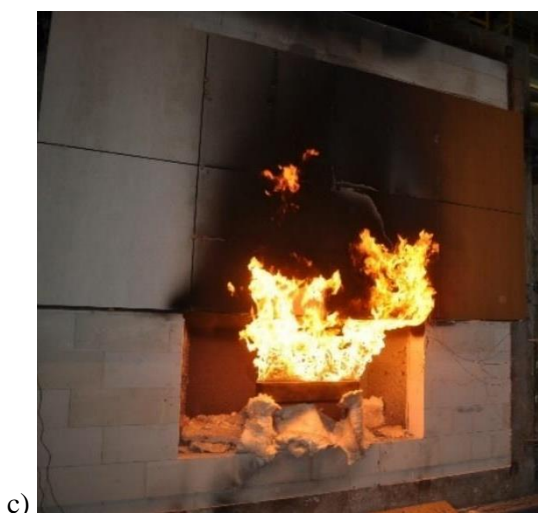
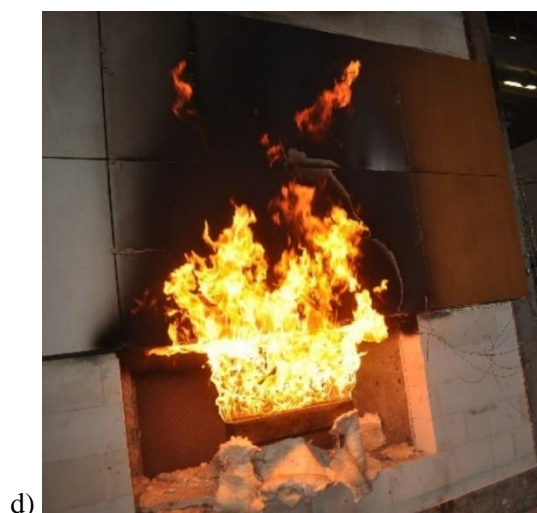
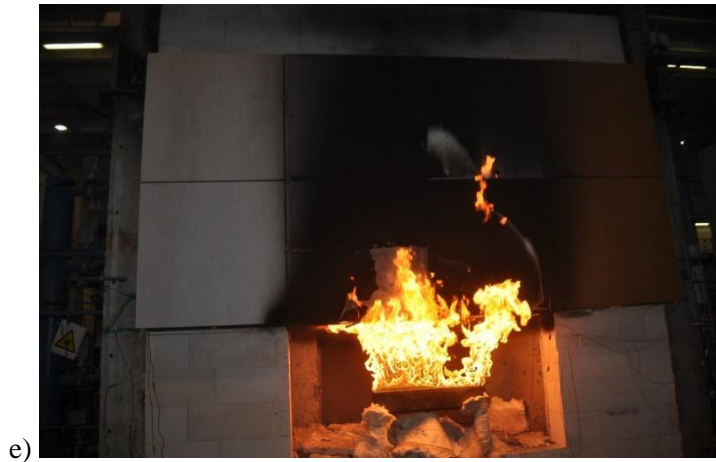
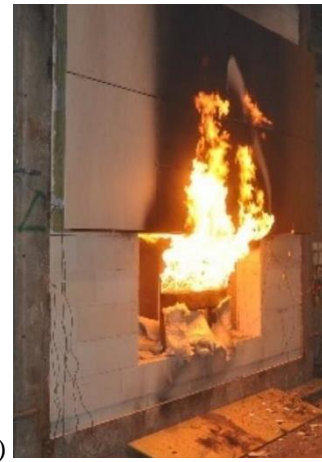
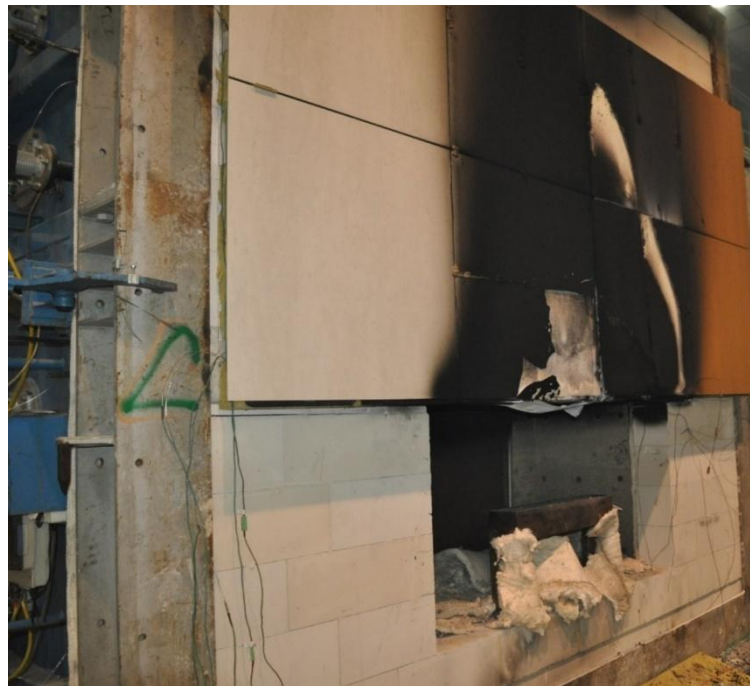
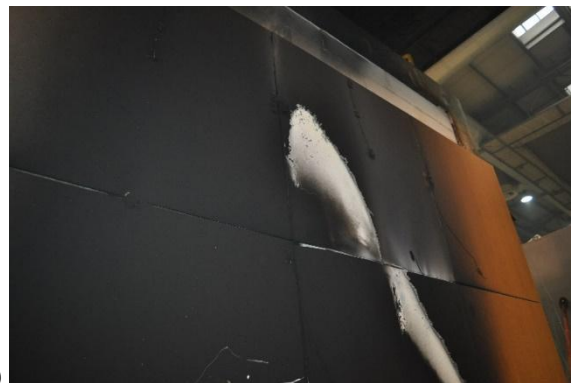
- 0'00'' – rozpoczęcie badania
- 1'30'' – trzaski płyt, warstwa wierzchnia płyty BP.6 żarzy się
- 5'00'' – widoczny ogień nad płytami BP.3 i BP.5 przedostający się przestrzenią wentylacyjną
- 6'00'' – spadające elementy glifu, płyta BP.6 odkształca się
- 8'00'' – spadające fragment płyty BP.4 o wadze ~ 0,5 kg
- 23'00'' – spadające fragmenty płyty BP.4
- 43'00'' – spadające fragment płyty BP.4 o wadze ~ 0,8 kg
- 46'00'' – spadające fragment glifu o wadze ~ 1,1 kg
- 60'00'' – koniec badania.

**Rys. 5.4.** Przebieg badania modelu rzeczywistego w teście skali naturalnej serii badań B: a) 5'00"; b) 6'00"; c) 15'00"; d) 20'00"; e) 45'00"; f) 59'00"; g) widok okładziny elewacyjnej po badaniu; h) widok okładziny elewacyjnej po badaniu; i) widok okładziny elewacyjnej po badaniu

W serii badań B w przeciwieństwie do serii badań A w zakresie płyt montowanych w sposób adhezyjny (z elementami łączników mechanicznych) uzyskano dużo większe bezpieczeństwo montażu elewacji, uniemożliwiając odpadanie z niej większych elementów, lecz nie likwidując całkowicie tego problemu. Płyty najbardziej narażone na oddziaływanie płomieniami (BP.4 i BP.6), tak samo jak w przypadku serii A, zostały dodatkowo wzmocnione łącznikami mechanicznymi, co niewątpliwie miało wpływ na ograniczenie ewentualnego odpadania elementów. Seria B w badaniu na modelu rzeczywistym wykazała dobrą wytrzymałość elewacji w warunkach pożaru i nieduże zniszczenia okładziny zewnętrznej, ograniczając, ale nie całkowicie uniemożliwiając odpadanie części elementów elewacji (rysunek 5.4.).

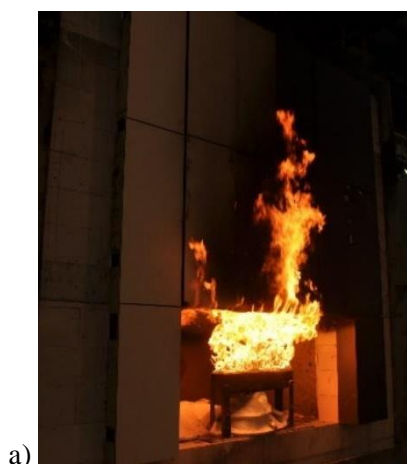
0'00''	–	rozpoczęcie badania
0'30''	–	słyszane są pierwsze trzaski płyt
1'15''	–	płyty CP.7 i CP.9 opalają i okopcają się
2'50'' – 5'00''	–	odpadają małe odpryski płyt
5'30''	–	płyty CP.5, CP.7, CP.9 i CP.11 zostają znacząco okopcone
8'50'' – 11'30''	–	odpadają kawałki płyty CP.7
14'30''	–	odpadają kawałki płyty CP.9
15'30''	–	widoczne płomienie pod pozostałościami z płyty CP.7
16'20''	–	widoczne płomienie i okopcone części na płycie CP.6
18'10''	–	odpadają pozostałości z płyty CP.7
18'15'' – 23'00''	–	widoczne płomienie za płytą CP.6
23'00''	–	odpadają części płyty CP.5
33'00'' – 37'00''	–	płomienie oraz dalsza deformacja płyty CP.5
34'00''	–	odpada cała płyta CP.4
37'00''	–	odpadają pozostałości płyty CP.5
41'00''	–	odpadają części płyty CP.5
44'00''	–	widocznie płomienie nad płytą CP.9
60'00''	–	koniec badania.

**Rys. 5.6.** Przebieg badania modelu rzeczywistego w teście skali naturalnej serii badań C: a) 4'00"; b) 15'00"; c) 15'00"; d) 25'00"; e) 25'00"; f) 33'00"; g) 37'00"; h) 42'00"; i) 47'00"; j) 47'00"; k) widok okładziny elewacyjnej po badaniu; l) widok okładziny elewacyjnej po badaniu; m) widok okładziny elewacyjnej po badaniu

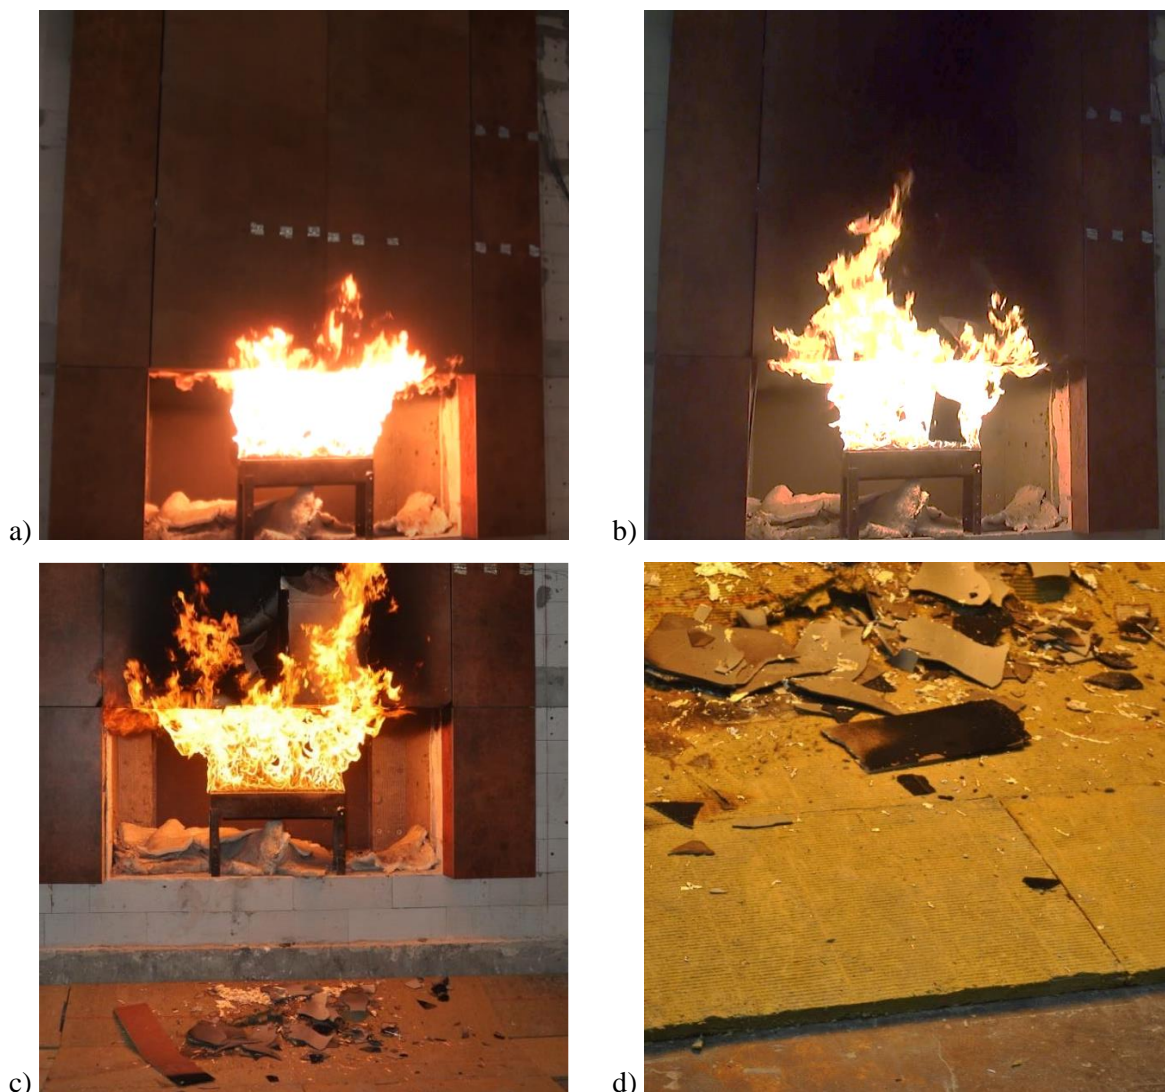
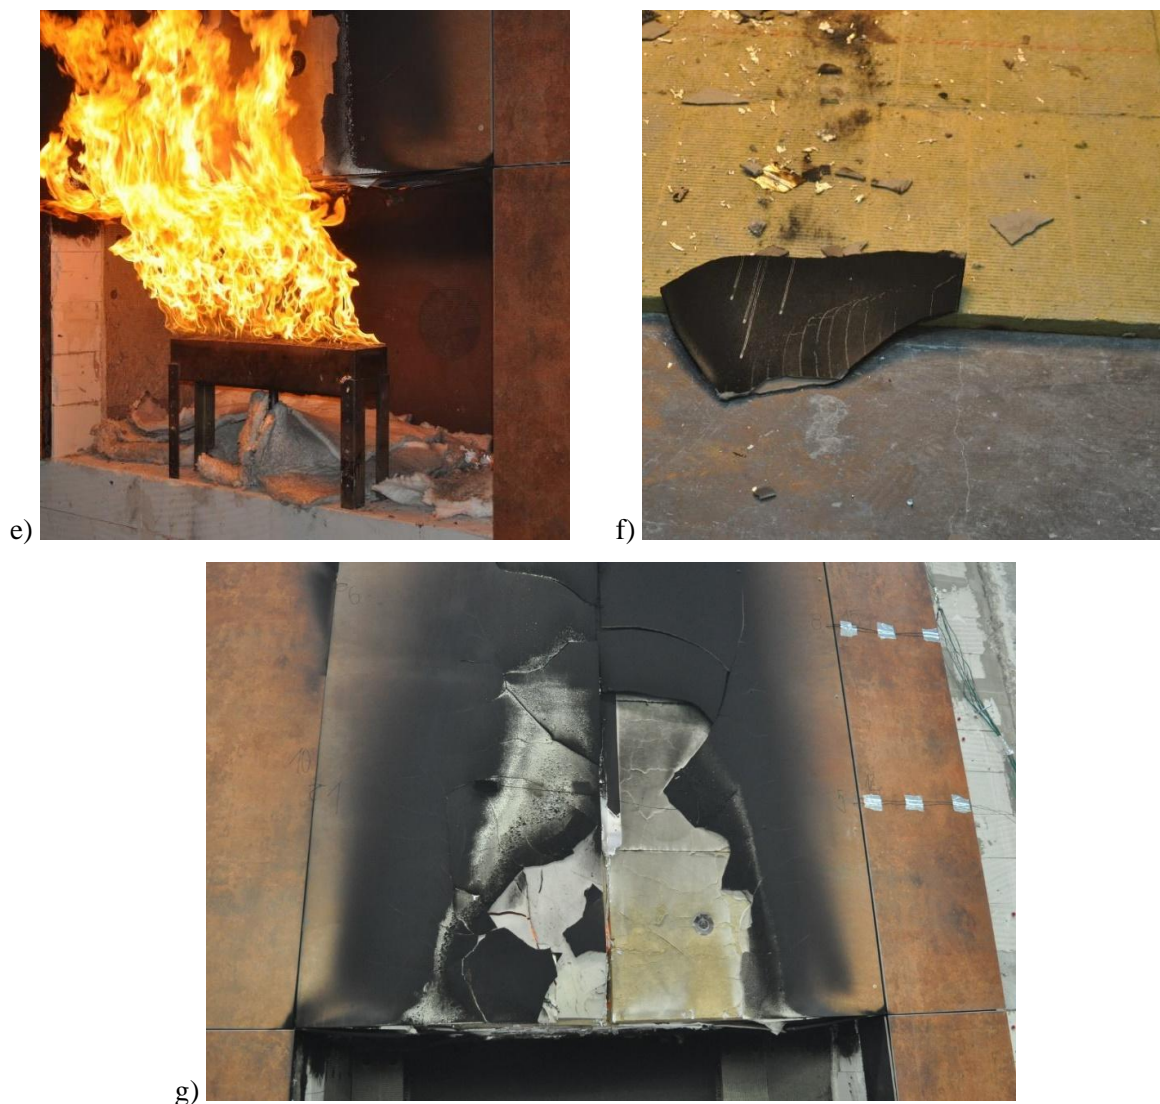
**Rys. 5.8.** Przebieg badania modelu rzeczywistego w teście skali naturalnej serii D: a) rozpoczęcie badania; b) 13'30" – spada pierwszy element; c) 17'00" – spadają elementy glifu; d) 28'00" – spadają kolejne elementy; e) 28'00" – duże zniszczenie okładziny; f) 55'00" – spadają kolejne elementy; g) widok okładziny elewacyjnej po badaniu

Na rysunku 5.8 przedstawiono fotografie z przebiegu badania modelu rzeczywistego w kolejnych minutach.

W serii D zastosowano dwa rodzaje połączeń mechanicznych w części centralnej – kotwy tylnonacinające dla płyty DP.3 oraz nity dla płyty DP.4. Okładzina elewacyjna montowana poprzez kotwy tylnonacinające wykazała dużo mniejsze zniszczenia, odpadających elementów było mniej, a ich gabaryty były mniejsze. Zastosowanie takich sposobów montażu nie zapobiegło odpadaniu elementów podczas oddziaływania pożarem.

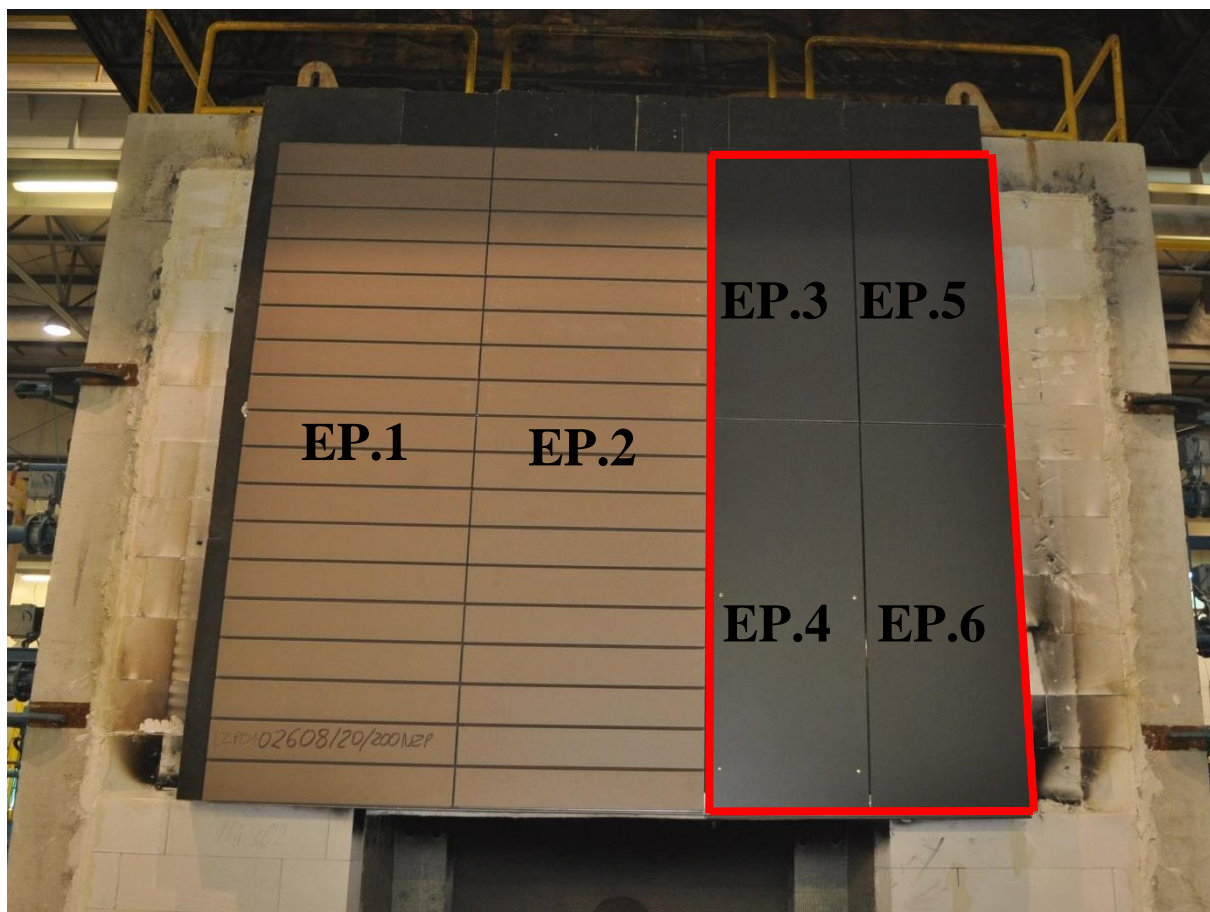
**Rys. 5.9.** Model rzeczywisty elewacji wentylowanej dla serii badań E

Seria badań E zawierała okładzinę elewacyjną wykonaną z okładzin ceramicznych i płyt włóknisto-cementowych. Na rysunku 5.9 czerwonymi liniami oznaczono strefę, w której znajdowały

się płyty włóknisto-cementowe o parametrach jak w tabeli 4.2. Płyty EP.1 i EP.2 były mocowane w sposób mechaniczny (system wieszakowy), płyta EP.4 była mocowana systemem łączonym (system mechaniczny (nity) + system adhezyjny (klej)), pozostałe płyty były mocowane wyłącznie systemem adhezyjnym.

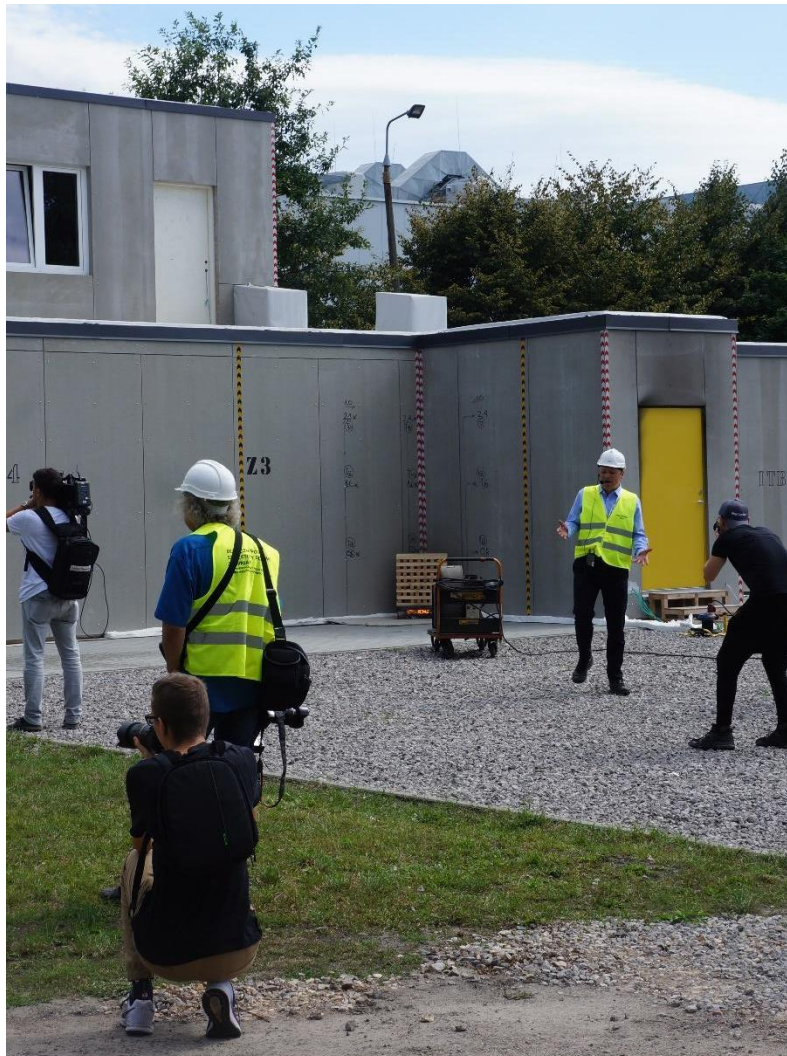
**Rys. 5.11.** Budynek i część elewacji poddana badaniu dla serii badań F

Seria badań F zawierała okładzinę elewacyjną wykonaną z płyt wiórowo-cementowych i włóknisto-cementowych zamontowanych na budynku modelowym. Na rysunku 5.11 przedstawiono badaną elewację zainstalowaną na ścianie budynku modelowego przeznaczonego wyłącznie do celów

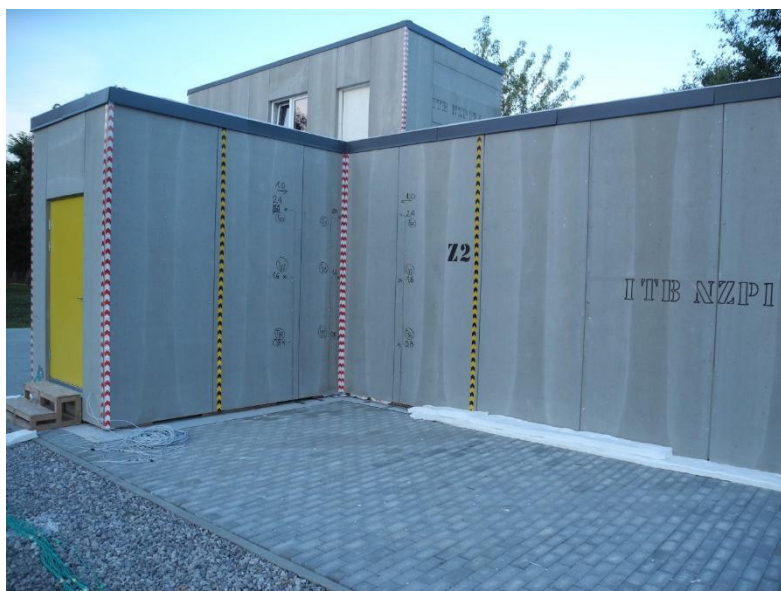
**Rys. 5.13.** Budynek i część elewacji poddane badaniu dla serii badań G

Seria badań G zawierała okładziny zewnętrzne wykonane wyłącznie z płyt wiórowo-cementowych, zamontowana była na budynku modelowym. Na rysunku 5.13 przedstawiono badaną elewację zainstalowaną na ścianie modelowego budynku o konstrukcji drewnianej przeznaczonego do badań. Wszystkie płyty były mocowane w sposób mechaniczny. Jako źródło ognia (palenisko) zastosowano belki drewniane o łącznej masie 40 kg. Pogoda podczas badania była bezwietrzna.

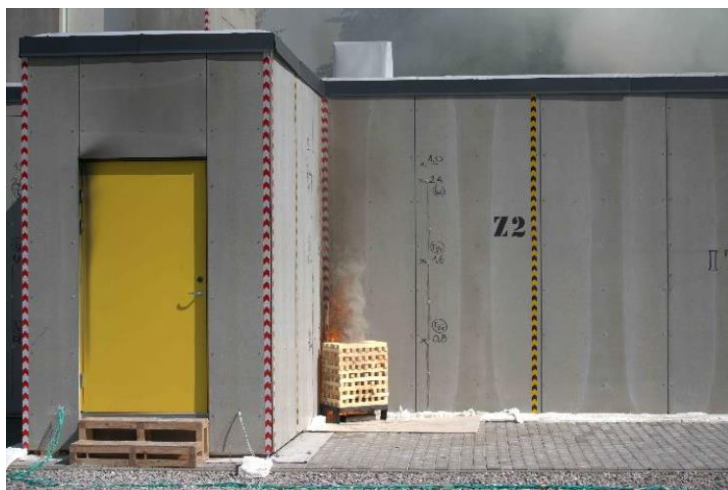
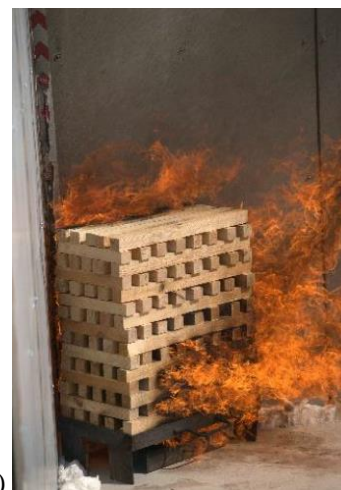
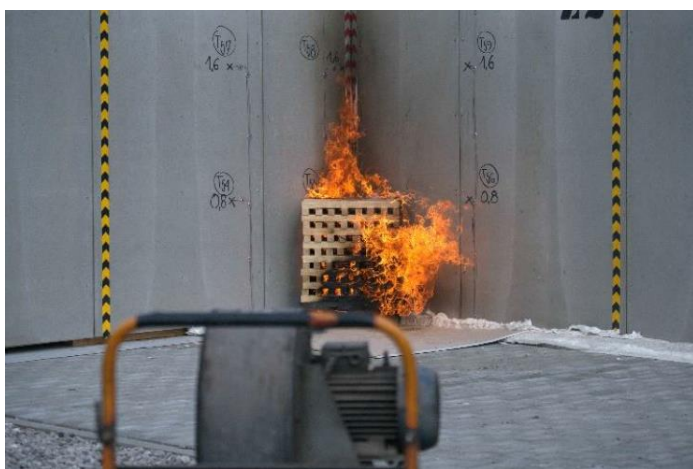
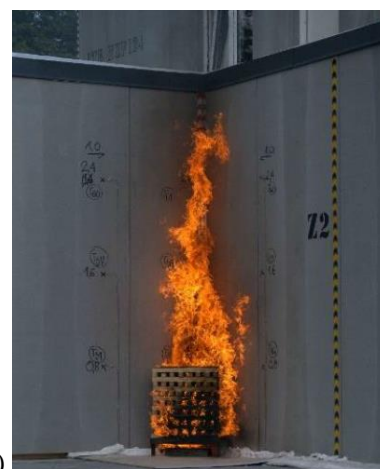
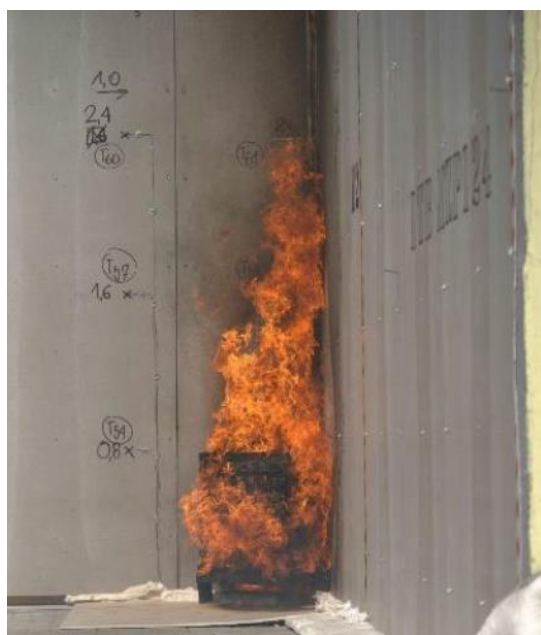
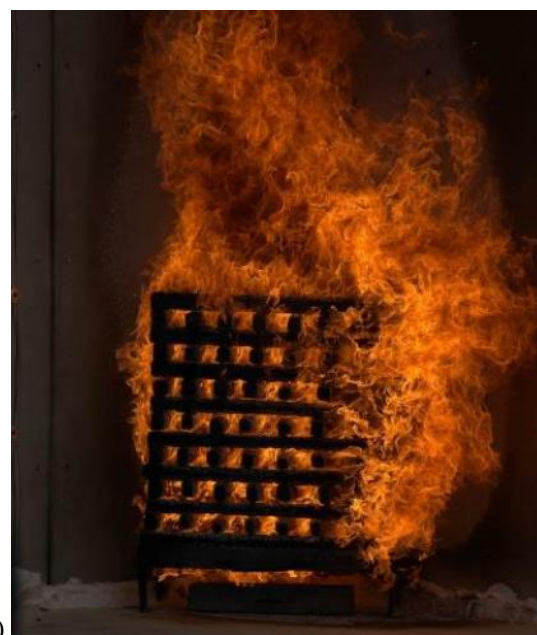
**Rys. 5.14.** Przebieg badania modelu rzeczywistego w teście skali naturalnej serii G: a) 1'00" badania; b) 2'00" badania; c) 3'00" badania; d) 4'00" badania; e) 7'00" badania; f) 8'00" badania; g) 9'00" badania; h) 13'00" badania; i) 14'00" badania

Badanie rozpoczęto od podpalenia belek drewnianych. Badanie trwało około 16 minut. Na rysunku 5.14 przedstawiono w formie zdjęć przebieg postępu badania okładziny zewnętrznej w kolejnych minutach.

Po badaniu żarzące się elementy ugaszono wodą. Widoczne były znaczące wybrzuszenia na okładzinie elewacyjnej oraz pęknięcia spowodowane znaczącą różnicą temperatury. Pożar rozpoczął się powyżej dolnej szczeliny pozwalającej na dostawanie się powietrza do pustki powietrznej, wobec czego niemożliwe było dostanie się tam płomieni. Ponadto, ugaszenie przy użyciu wody żarzących się belek drewnianych przy jednoczesnej otwartej strukturze płyt wiórowo-cementowych pogłębiło efekt wybrzuszenia. Woda dostała się wewnątrz płyt.

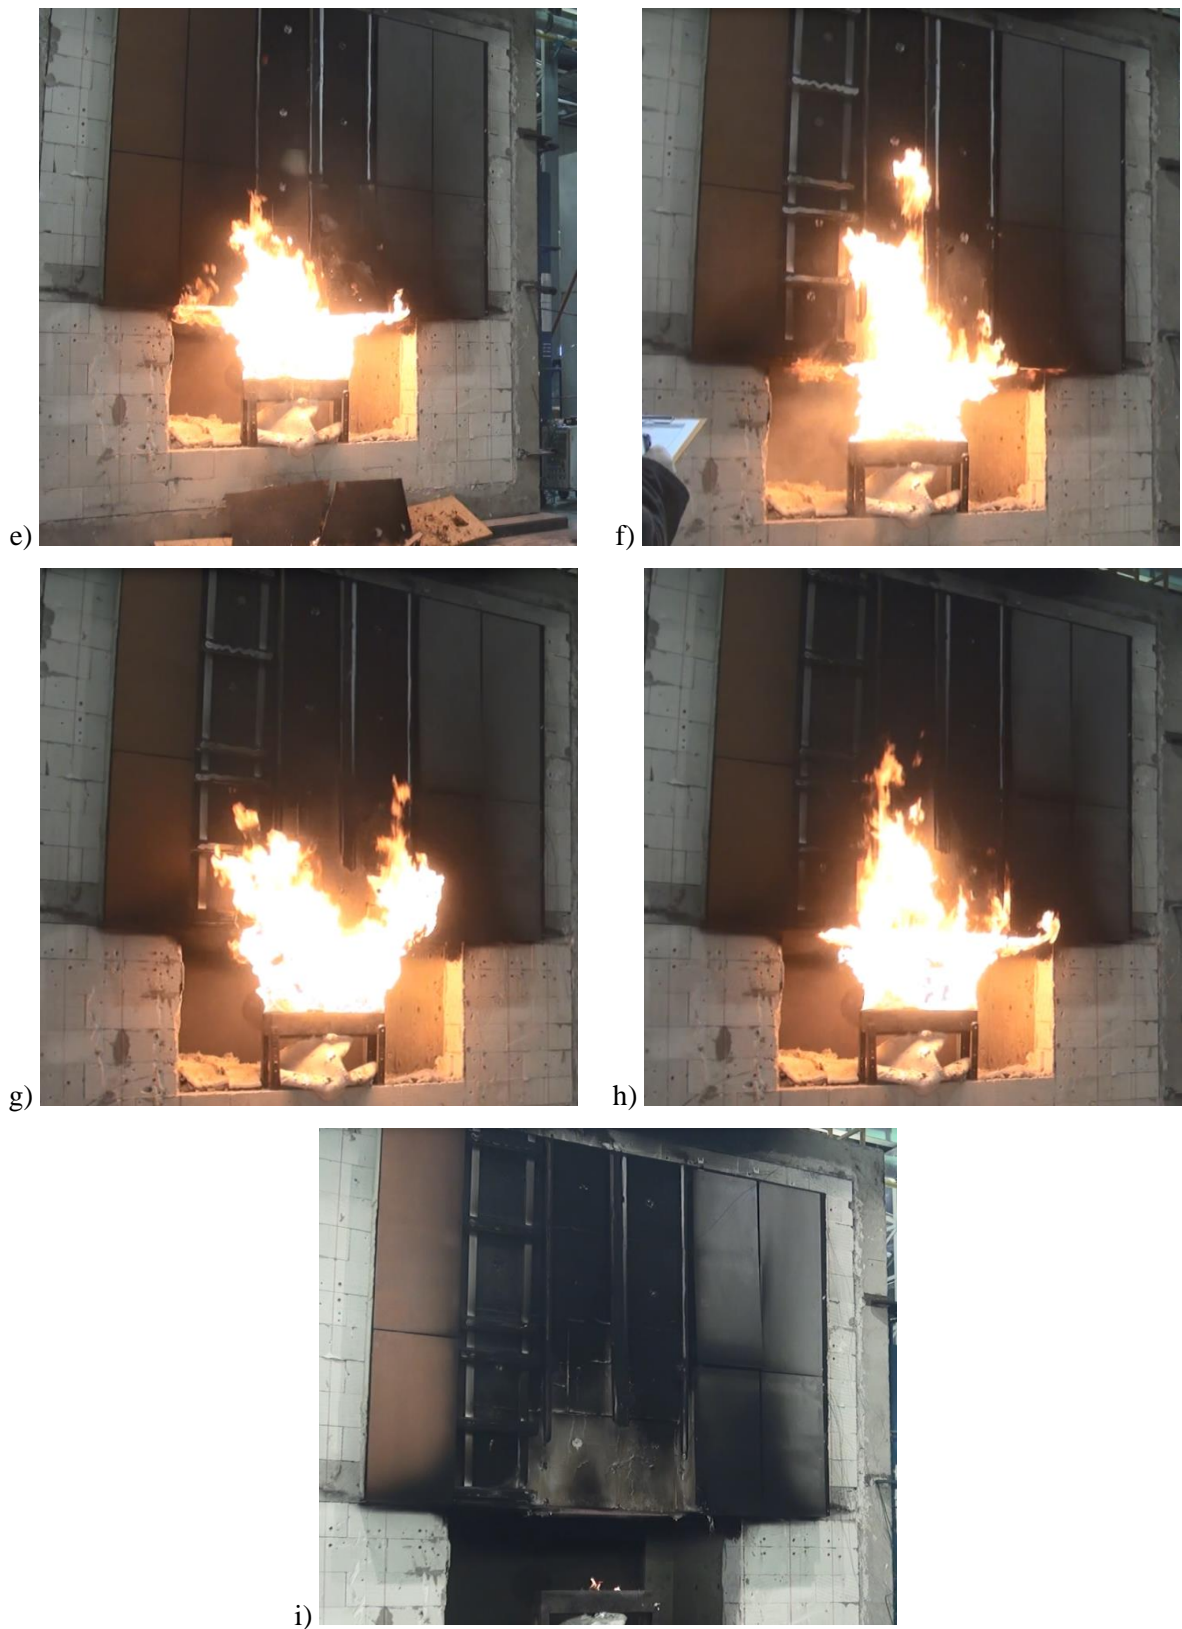
**Rys. 5.16.** Przebieg badania modelu rzeczywistego w teście skali naturalnej serii badań H: a) 3'00"; b) 3'30"; c) 5'20"; d) 6'40"; e) 7'40"; f) 11'00"; g) 22'00"; h) 53'00"; i) widok okładziny elewacyjnej po badaniu

Na rysunku 5.16 przedstawiono fotografie z przebiegu zniszczenia okładziny zewnętrznej w kolejnych minutach badania.

Montaż płyt włóknisto-cementowych w serii H w sposób adhezyjny nie zapewnił właściwego bezpieczeństwa. Odpadanie elementów okładzin nastąpiło poprzez utratę nośności połączenia, a nie utratę nośności okładziny elewacyjnej. Płyty odpadały w całości, gdzie ich waga przekraczała znacząco 5 kg. Zastosowanie dodatkowych kotew tylnio-nacinających nie zwiększyło znacząco bezpieczeństwa okładziny elewacyjnej w tej serii badania.

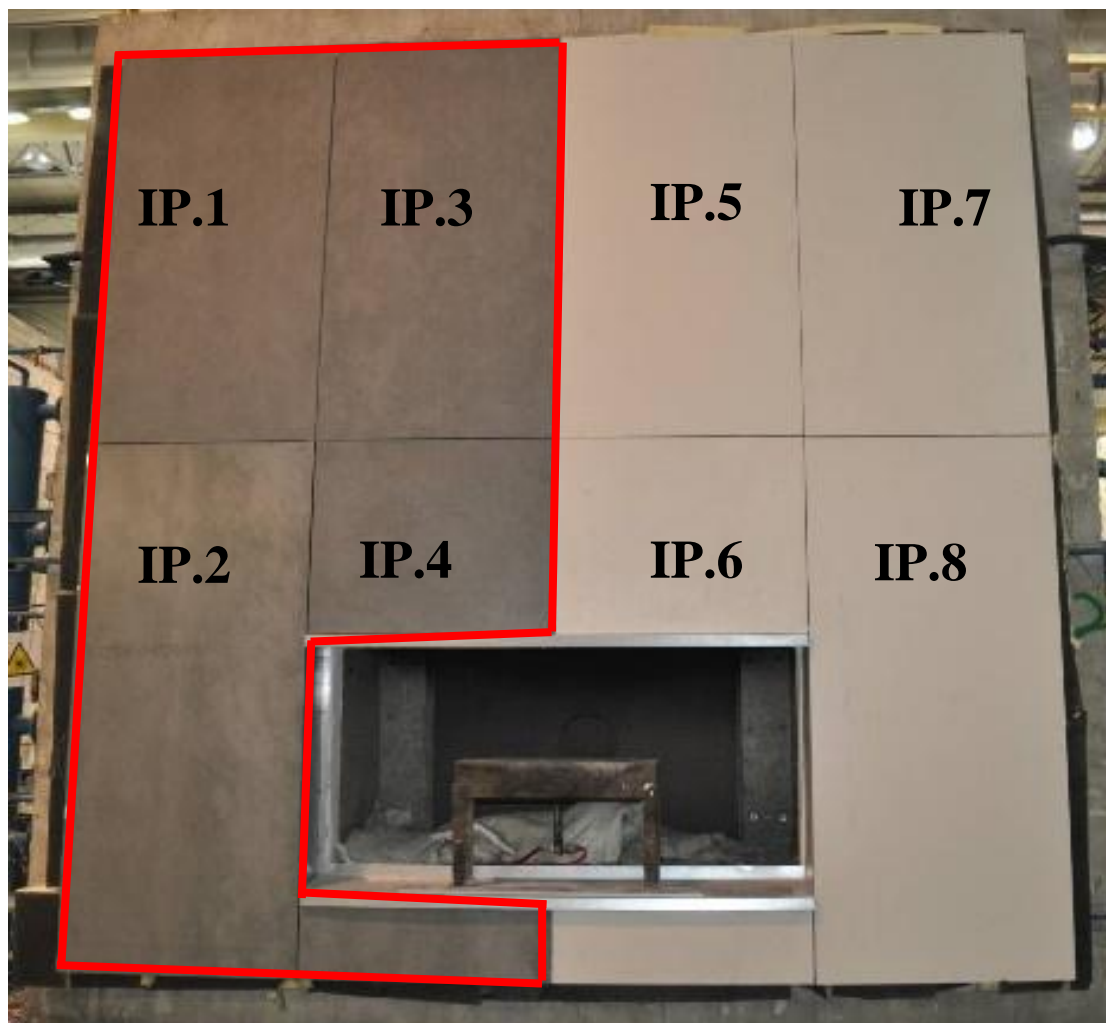
Rys. 5.17. Model rzeczywisty elewacji wentylowanej dla serii badań I

Seria badań I zawierała okładziny elewacyjne wykonane z płyt włóknisto-cementowych (IP.5 – IP.8) i spieków ceramicznych (IP.1 – IP.4). Model rzeczywisty badanej elewacji przedstawiono na rysunku 5.17. Montaż okładzin został wykonany za pomocą systemu łączonego mechanicznego i adhezyjnego. Parametry płyt włóknisto-cementowych przedstawiono w tabeli 4.2. Dla serii I zastosowano termopary.

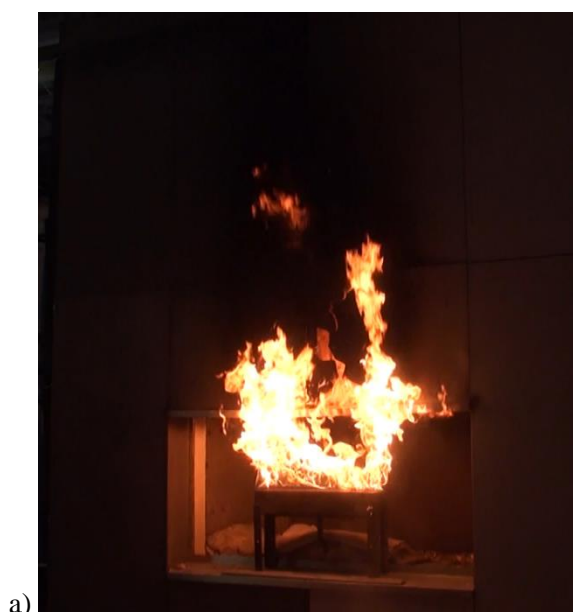
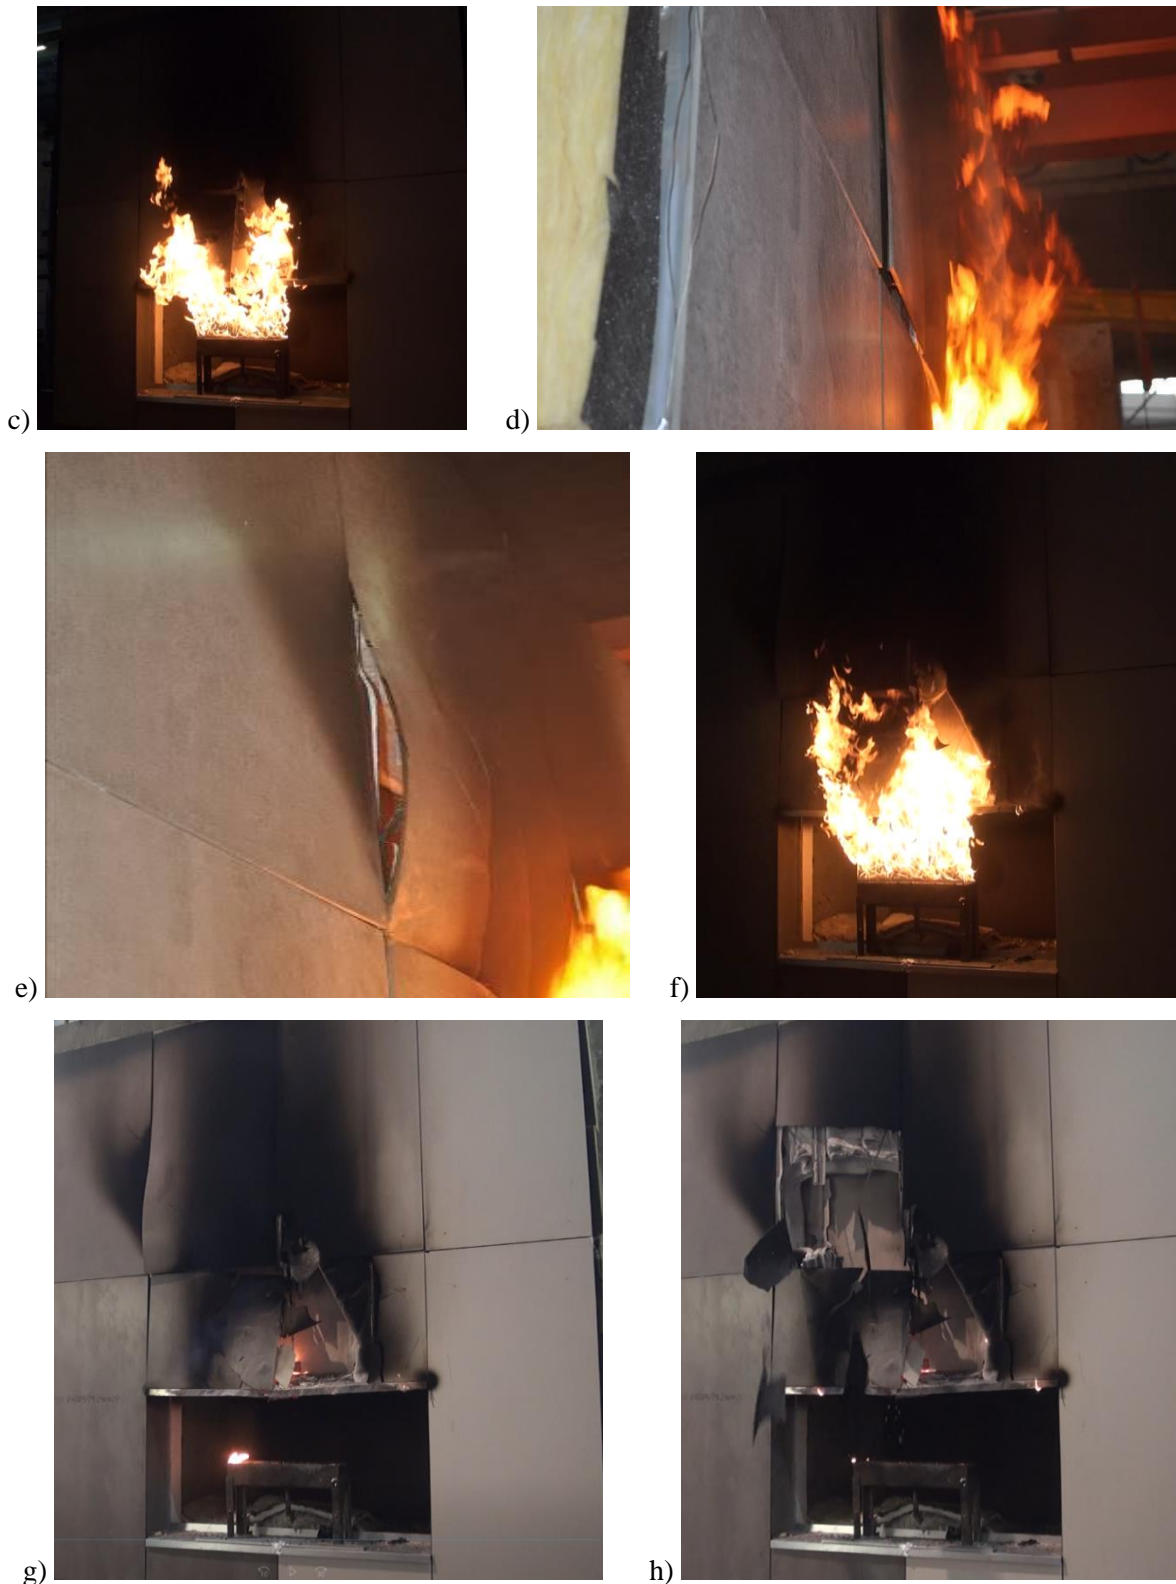
**Rys. 5.18.** Przebieg badania modelu rzeczywistego w tęście skali naturalnej serii badań I: a) 5'00"; b) 5'30"; c) 10'40"; d) 21'00"; e) 41'00"; f) 45'00"; g) – h) widok po badaniu

Na rysunku 5.18 przedstawiono fotografie z przebiegu badania modelu rzeczywistego w kolejnych minutach.

Zniszczenia w tej serii badań zaszły w bardzo nietypowy sposób, tzn. część najbardziej narażona na oddziaływanie wysokimi temperaturami nie stanowiła największego zagrożenia w przypadku

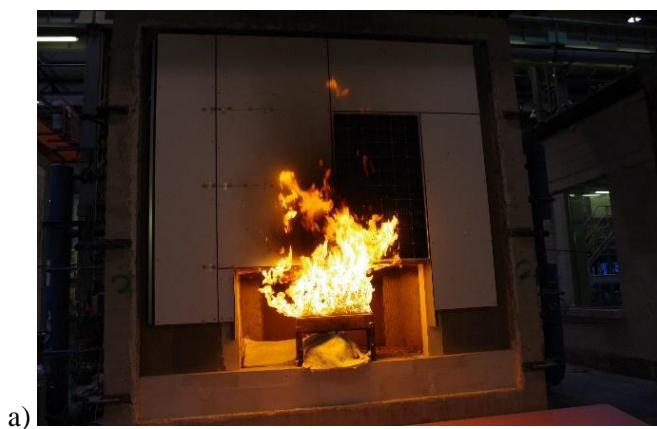
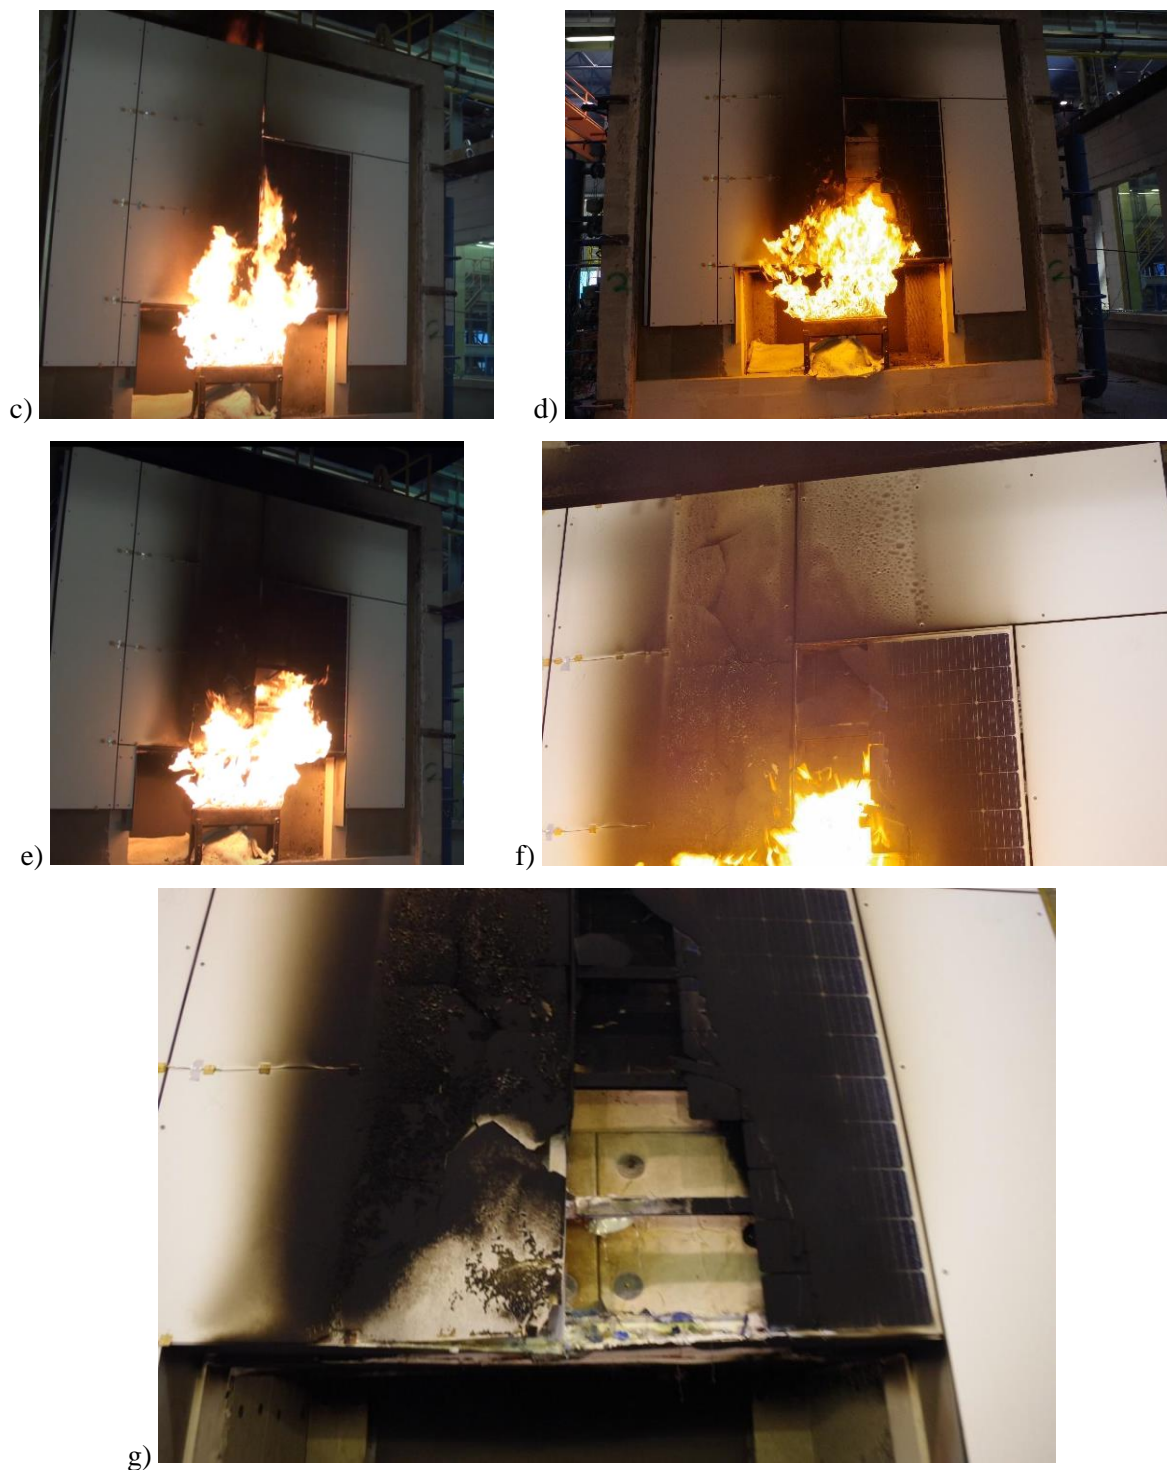
**Rys. 5.20.** Przebieg badania modelu rzeczywistego w teście skali naturalnej serii badań J: a) 1'30"; b) 3'00"; c) 4'50"; d) 15'50"; e) 41'00"; f) 120'00"; g) po badaniu

Na rysunku 5.20 przedstawiono w formie zdjęć przebieg badania modelu rzeczywistego w kolejnych minutach.

Połączenie sposobu montażu mechanicznego oraz glifu rozwiązanego z blachy stalowej uniemożliwia bądź znacząco ogranicza dostawanie się płomieni wewnątrz przestrzeni wentylacyjnej. Takie rozwiązania umożliwiają zniszczenie elewacji poprzez wyczerpanie nośności okładziny elewacyjnej (w tym przypadku płyt włóknisto-cementowych), a nie zniszczenie łączników. W badaniu

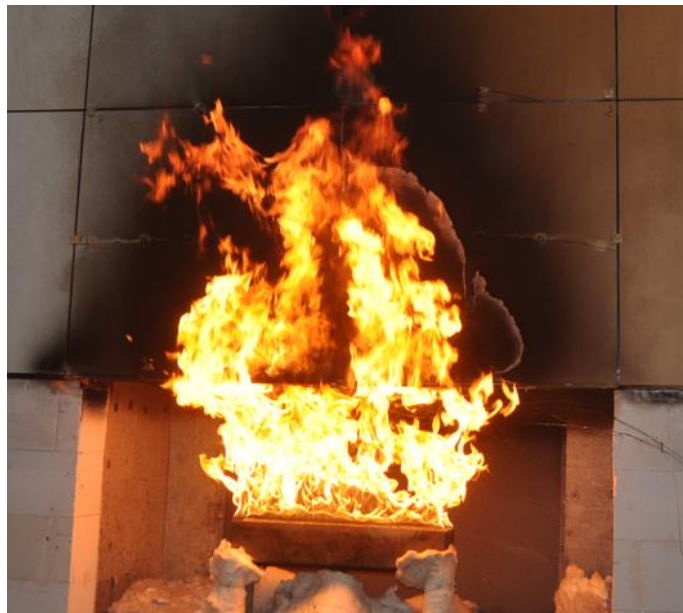
**Rys. 5.22.** Przebieg badania modelu rzeczywistego w serii badań B w 6'00" minucie

Na rysunku 5.22 przedstawiono fotografię z badania serii B w 6'00" minucie, co odwzorowuje największe wahania przebiegu temperatury na wykresach 5.1 – 5.4 i przynależy ona do fazy I, czyli fazy wzrostu temperatury i destrukcji materiałowej, zarówno na powierzchni, jak i dla przestrzeni wentylacyjnej.

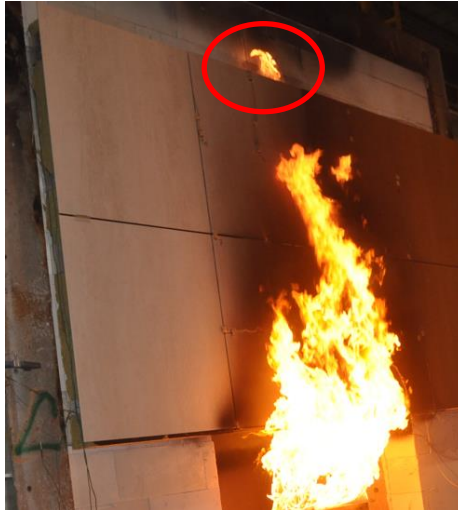
**Rys. 5.24.** Płomienie wewnątrz przestrzeni wentylacyjnej w 5'00" minucie badania dla serii B

Gwałtowny wzrost temperatury w przestrzeni wentylacyjnej na wykresach w fazie I spowodowany jest ograniczeniem występowania efektu ciągu kominowego wynikającego z wytapiania wełny mineralnej. Przykład efektu ciągu kominowego dla serii badań B przedstawiono na rysunku 5.24.

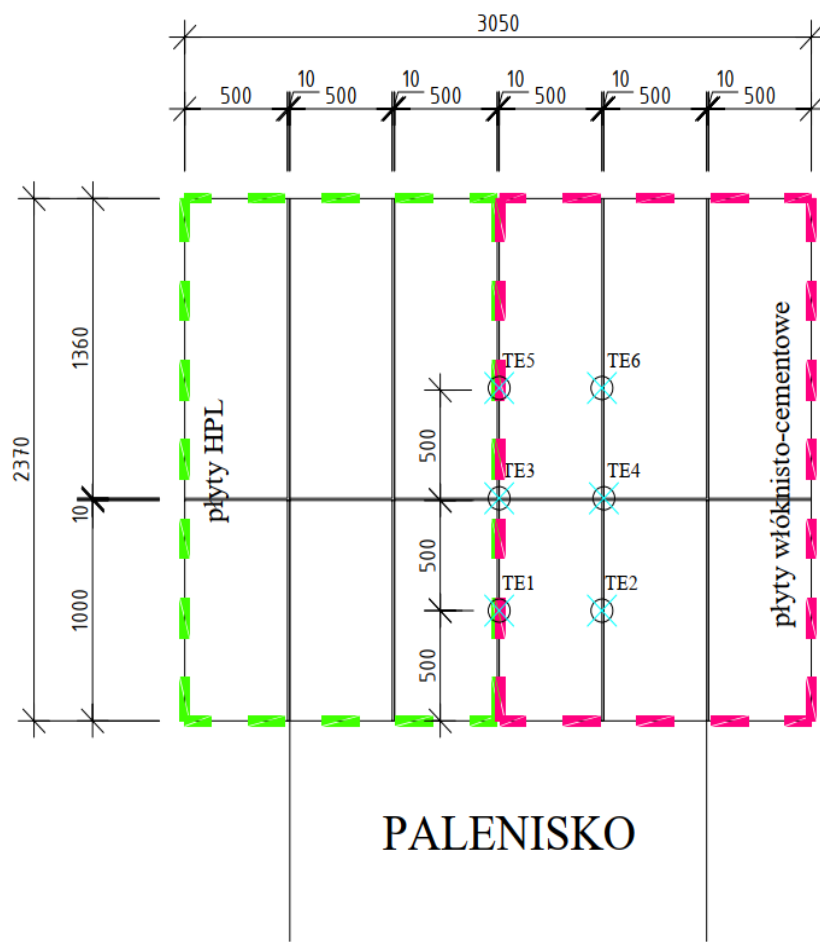
**Rys. 5.30.** Lokalizacja termopar na powierzchni okładziny zewnętrznej dla modelu rzeczywistego elewacji dla serii badań H

Kolejną serią, w której wykonano pomiary na termoparach, była seria badań H. Lokalizację termopar na powierzchni okładzin przedstawiono na rysunku 5.30. Termoparami opomiarowano tylko strefę z płytami włóknisto-cementowymi.

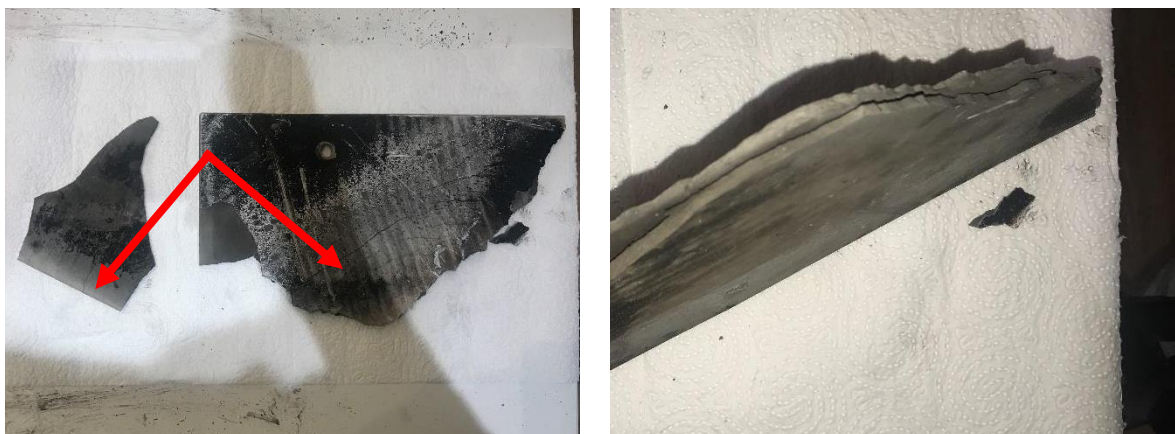
**Rys. 5.55.** Widok element D5, która spadła z modelu wielkoskalowego podczas badania

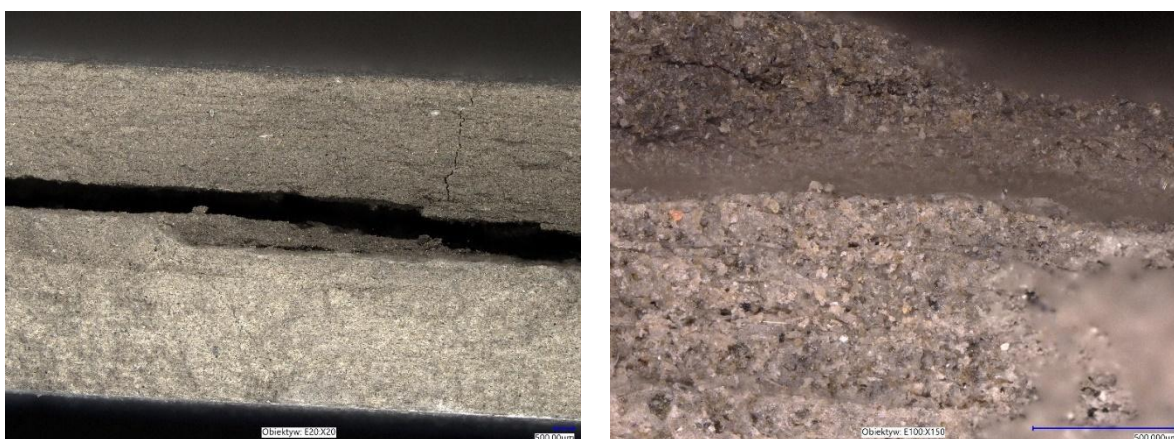
**Rys. 5.56.** Przekrój próbki D5 z wykorzystaniem mikroskopu cyfrowego

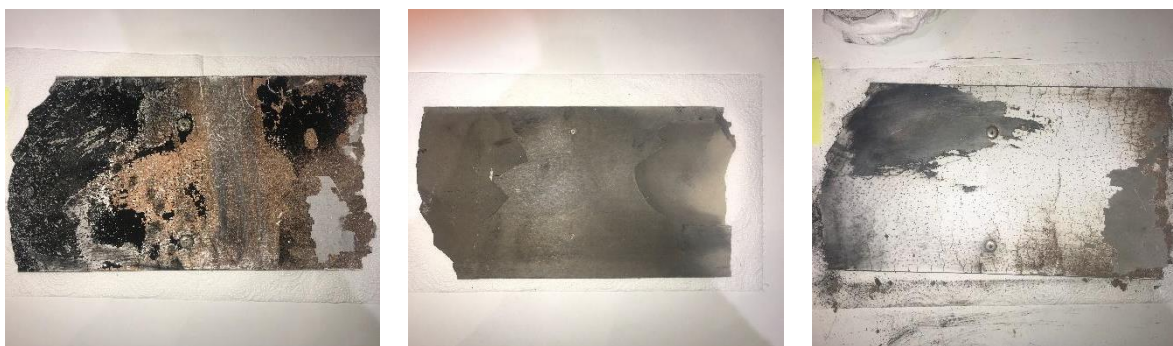
**Rys. 5.62.** Widok elementu, który odpadł z modelu podczas badania o oznaczeniu D3

Próbka D3 pochodzi z elementu, który odpadł w czasie około 34'00" minuty z wysokości około 1200 mm nad glifem górnym, nad komorą spalania. Próbka D3 charakteryzuje się większą zwartością struktury (w ocenie wizualnej) aniżeli próbki pobrane w lokalizacji D4 i D5. Celem określenia całki funkcji temperatury i czasu, który działa na próbkę, dokonano interpolacji wyników pomiędzy termoparami TE3 i TE7, której to wartość wynosi około  $6,7e5$  [s·°C]. Maksymalna temperatura oddziałująca na próbkę to około 400°C. Kształt elementu, który odpadł przedstawiono na rysunku 5.62.
