Wydział Budownictwa Lądowego i Wodnego  
Politechniki Wrocławskiej

**IDENTYFIKACJA MODELU ZNISZCZENIA  
ELEWACJI WENTYLOWANEJ  
Z OKŁADZINĄ Z PŁYT WŁÓKNISTO-  
CEMENTOWYCH POD WPŁYWEM  
ODDZIAŁYWANIA POŻARU**

**Raport serii PRE nr 2/2023  
Praca doktorska**

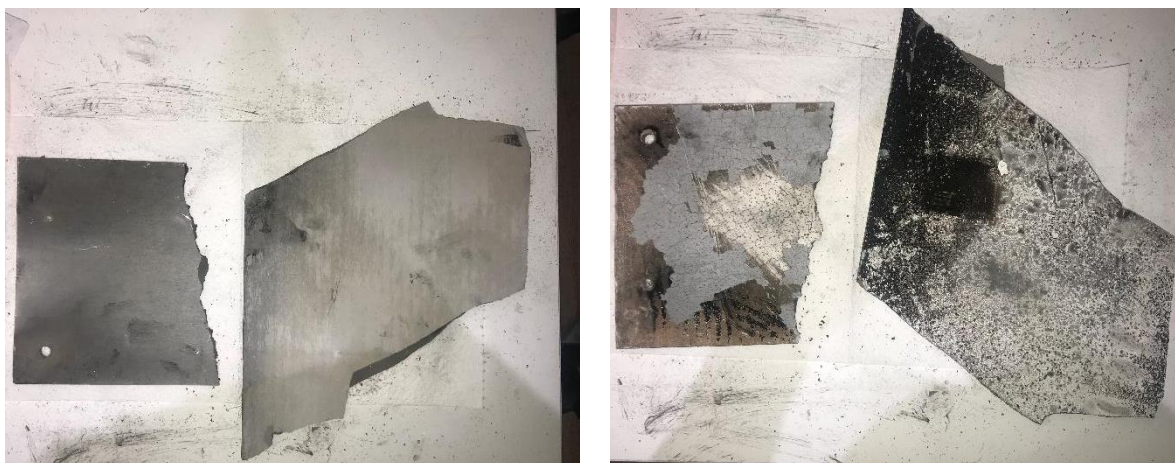
**Rys. 5.65.** Widok elementu, który odpadł z modelu podczas badania o oznaczeniu D6

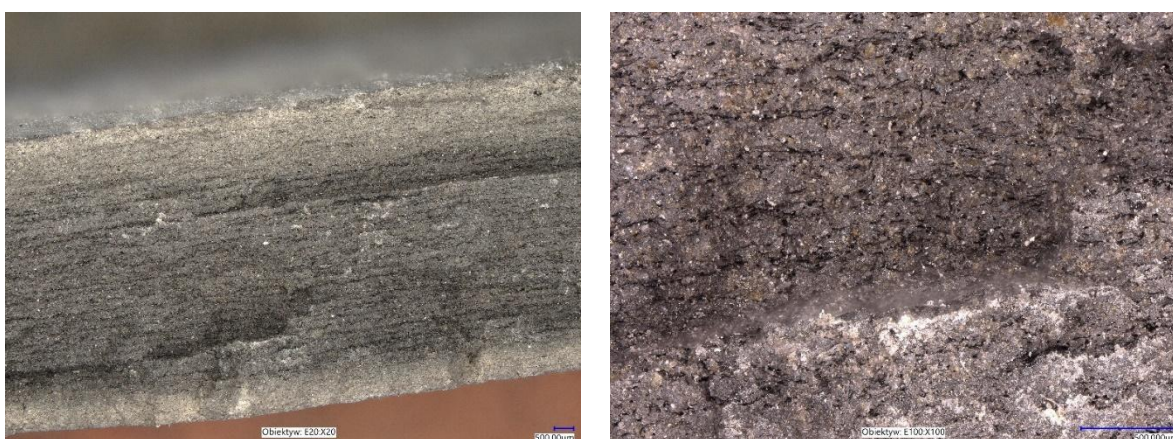
**Rys. 5.66.** Widok próbki D6 z wykorzystaniem mikroskopu cyfrowego

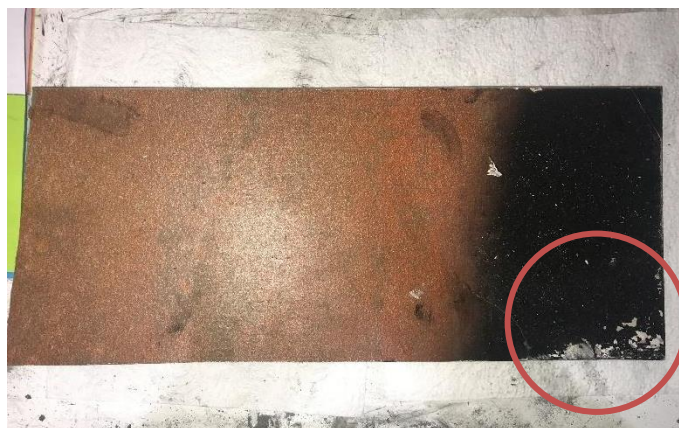
**Rys. 5.70.** Widok elementu, który spadł z modelu podczas badania o oznaczeniu D1/D2

Kolejnym elementem, z którego pobrano próbkę, a który odpadł z modelu rzeczywistego elewacji był gład umiejscowiony po lewej stronie (lokalizacje przedstawiono na rysunku 5.50) Płyta w tym miejscu nie wyczerpała swojej nośności, lecz zawiódł adhezyjny sposób mocowania. Element, który odpadł z modelu, przedstawiono na rysunku 5.70. Wykazuje on znaczne osmolenie od gładu górnego, widoczne jest również złuszczenie się lakieru (oznaczone czerwonym okręgiem).

Kolejno wykonano badania próbki o oznaczeniu D2 pozyskanej z tego samego elementu, co próbka D1 (oznaczona na rysunku 5.70), lecz w lokalizacji niższej - dokładne miejsce pobrania przedstawiono na rysunku 5.50. Lokalizacja ta była mniej narażona na działanie wysokimi temperaturami. Widok przełamu próbki o oznaczeni D2 z wykorzystaniem mikroskopu cyfrowego przedstawiono na rysunku 5.73. Widoczna próbka wykazuje już oznaki krystalizacji, co oznacza, iż nawet taka temperatura powoduje nieodwracalne zmiany strukturalne w matrycy płyt włóknisto-cementowych.

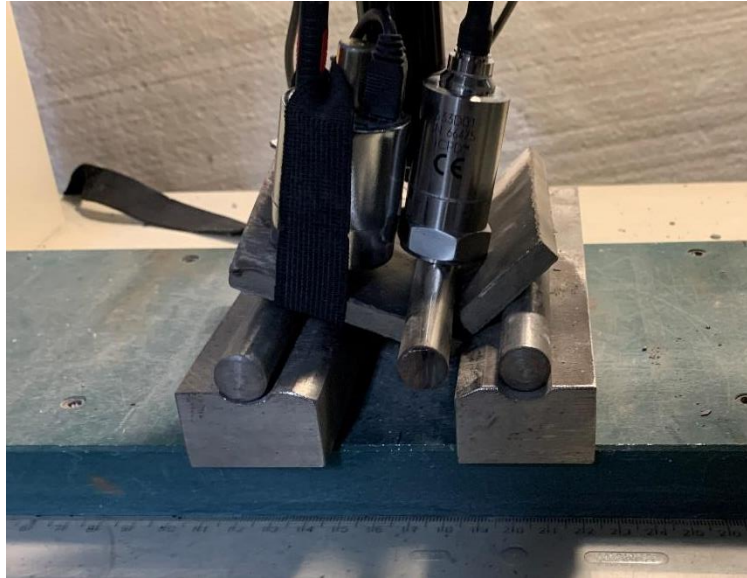
**Rys. 5.77.** Badanie próbki D4 (nr 018) z wykorzystaniem maszyny wytrzymałościowej

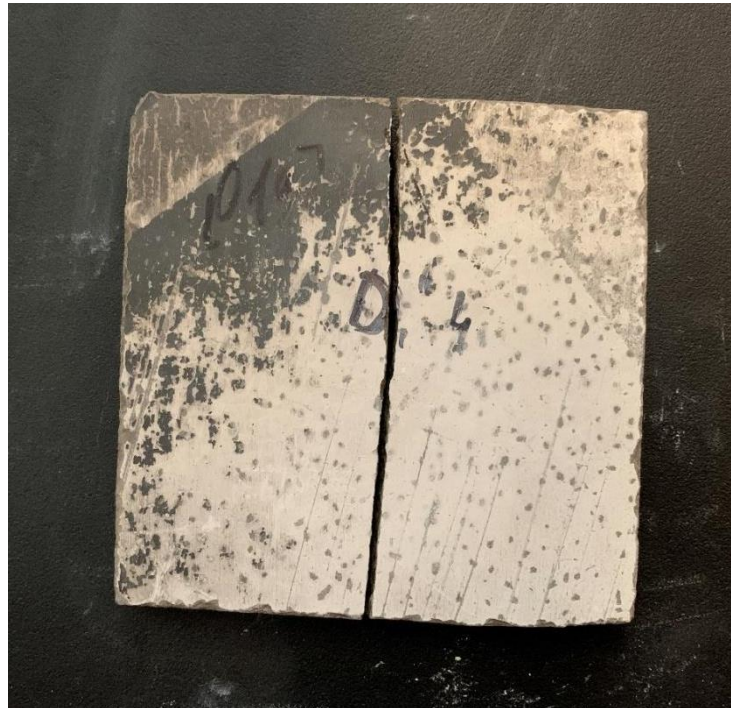
**Rys. 5.78.** Widok zniszczonej próbki D4 (nr 019) po próbie zginania w maszynie wytrzymałościowej

Powyższe próbki poddano również badaniom w zakresie określenia parametrów wytrzymałościowych zgodnie z punktem 4.4 pracy. Przykładowe badanie serii płyt D dla próbki D4 (nr 018) przedstawiono na rysunku 5.77. Zniszczoną próbkę przy prawidłowym przelamie przedstawiono na rysunku 5.78.

Taki kształt zniszczenia świadczy o tym, iż próbka miała stabilną, lecz jak wykazują badania z wykorzystaniem mikroskopu skaningowego – istotnie zniszczoną strukturę. Temperatury panujące podczas badania na modelu rzeczywistym nie spowodowały znacznego wypaczenia jej z płaszczyzny. Przykład badania, gdzie próbka nie mogła zachować swojej płaszczyzny, przedstawiono na rysunku 5.79. Próbka po pobraniu wykazywała brak płaszczyzny – uległa wypaczeniu z uwagi na znaczące różnice temperatur na powierzchni wewnętrznej i zewnętrznej. Temperatury działające na próbce

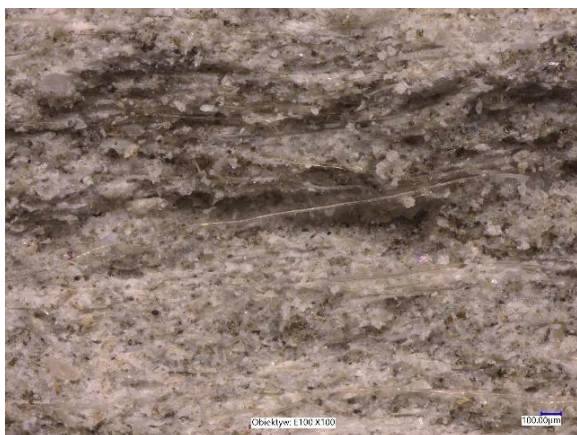
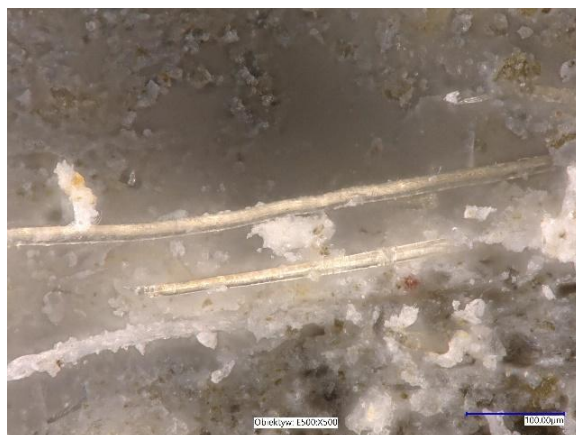
**Rys. 5.92.** Przełam próbki F2 z wykorzystaniem mikroskopu cyfrowego
