Politechnika Wrocławska

ROZPRAWA DOKTORSKA

Wpływ obróbki cieplnej stali Hardox i ich połączeń spawanych na odporność na zużywanie ścierne i obciążenia balistyczne

Mgr inż. Martyna Zemlik

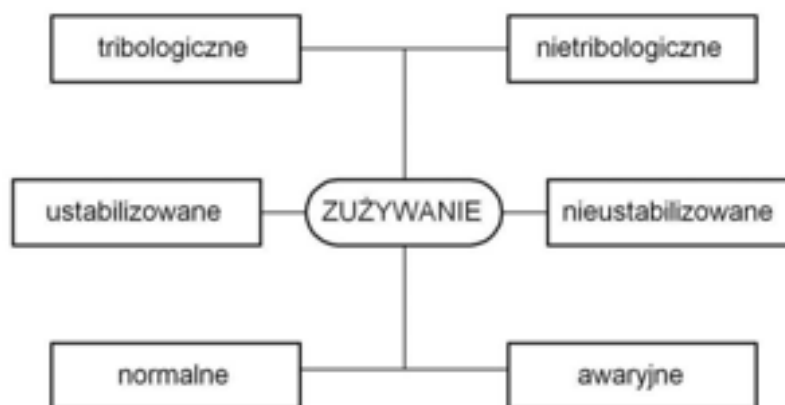
Rys. 1. Klasyfikacja procesów zużycia [1].

Ciągłość i czas trwania procesu produkcyjnego są zdeterminowane trwałością i niezawodnością elementów maszyn. Ich zużycie powoduje przestoje, a co za tym idzie straty finansowe i niższy dochód przedsiębiorstwa. Wśród przyczyn wymienia się czynniki określone jako tribologiczne i nietribologiczne. Na schemacie (rys. 1) przedstawiono ogólną klasyfikację procesów zużycia, w którym kryterium podziału stanowią kolejno: przyczyny, przebieg oraz skutki [1].

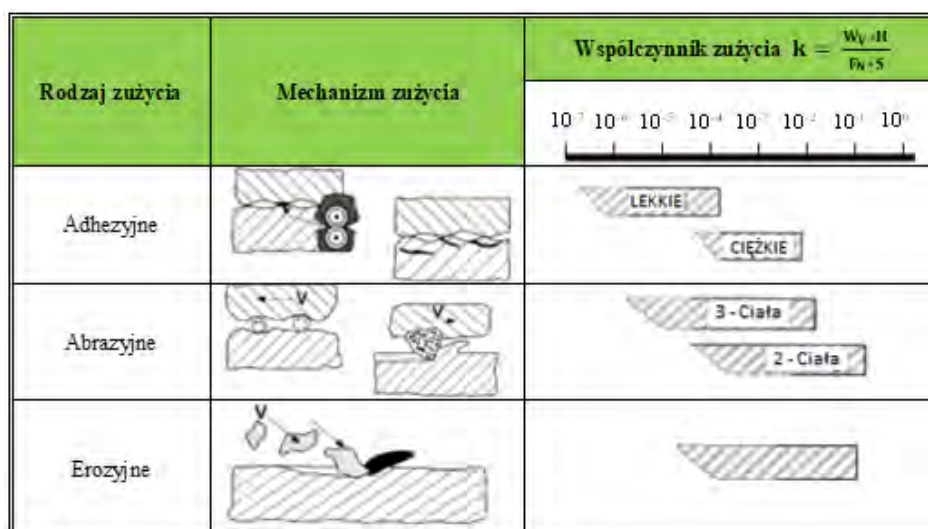
Rys. 3. Wartości współczynnika zużywania k w funkcji rodzaju zużywania w warunkach tarcia suchego [7].

Bezwymiarowy współczynnik k jest wielkością charakterystyczną dla poszczególnych rodzajów materiałów, którą wyznacza się eksperymentalnie. Teoretycznie jest to wartość stała, mieszcząca się w przedziale 7×10^{-3} do 7×10^{-6} (dla stali narzędziowej i węglowej jest to odpowiednio $1,3 \times 10^{-4}$ oraz 7×10^{-3}) [6]. Zgodnie z rys. 3, wartość współczynnika zużycia k może być znacznie większa w zużyciu ściernym lub erozyjnym w porównaniu ze zużyciem ślizgowym niesmarowanym. Takie podejście może stanowić jednak jedynie zgrubne oszacowanie wartości współczynnika ze względu na dużą zmienność składowych występujących w danym układzie tribologicznym (niestabilne warunki pracy czy modyfikacja właściwości warstw wierzchnich elementów pozostających w kontakcie), co może spowodować wzrost tej wielkości o kilka rzędów.

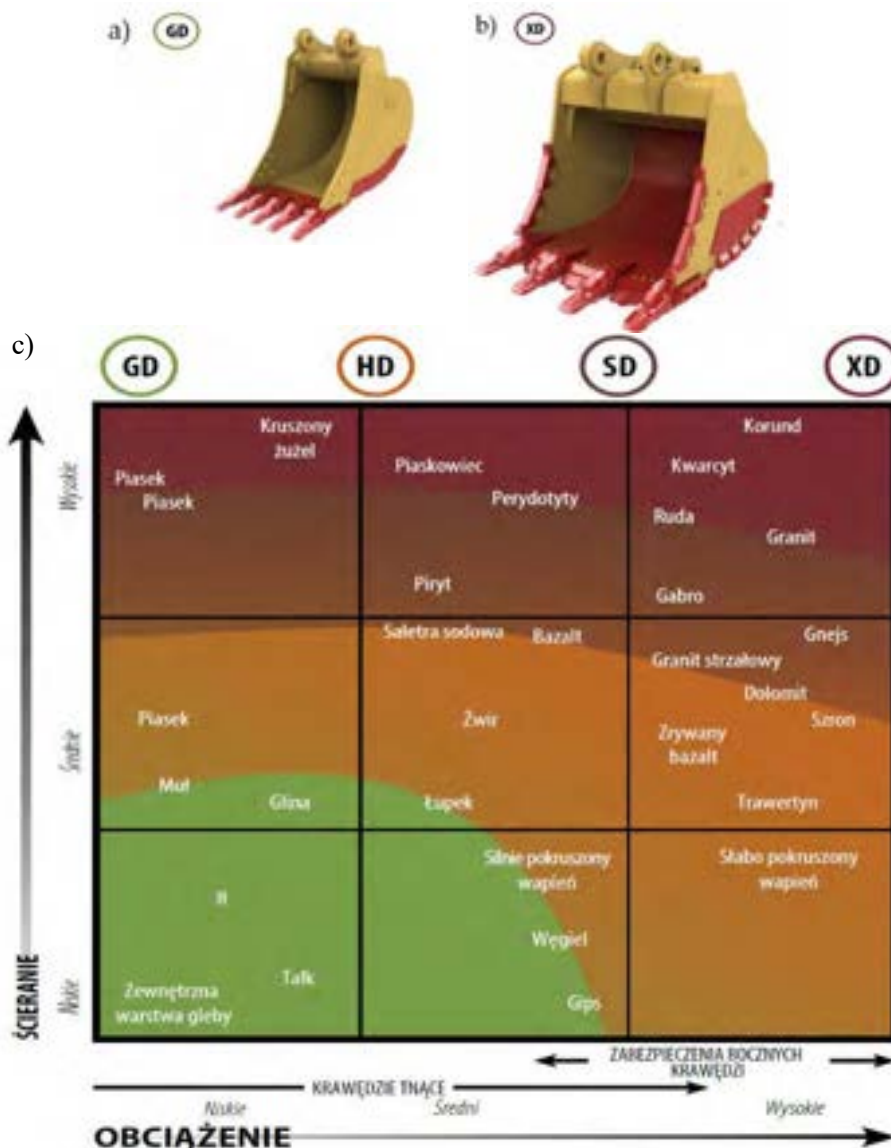
Rys. 10. Zastosowane rozwiązania konstrukcyjne firmy Catepillar przy projektowaniu łyżek koparek przeznaczonych do różnych warunków pracy [13]: a) łyżka ogólnego przeznaczenia (GD – general duty), b) łyżka o najwyższej obciążalności (XD – extreme duty), c) ścieranie w funkcji obciążenia w wyniku oddziaływania różnych materiałów gruntowych (HD – heavy duty, SD – severe duty).

Przyjmując twardość ścierniwa za stałą, na wartość zużywania można istotnie wpływać tylko w pewnym zakresie poprzez zmianę twardości (mikrostruktury) zużywanego materiału. Taki stan rzeczy wymusza także na producentach maszyn i urządzeń technicznych uwzględnienie dodatkowych rozwiązań projektowych – dla przykładu, łyżki

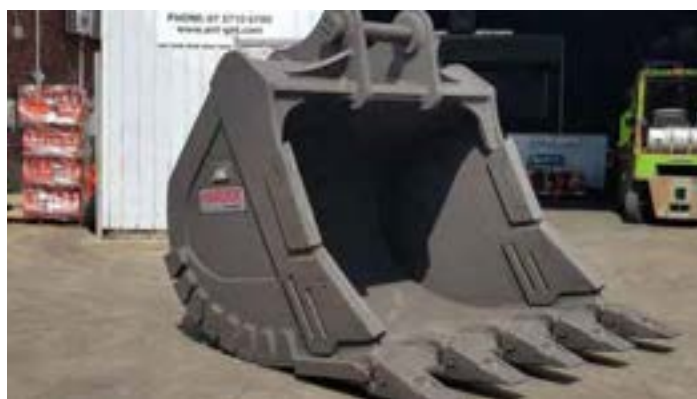
Rys. 16. Łyżka koparki firmy Antech Attachments wykonana ze stali Hardox® 450 [64].

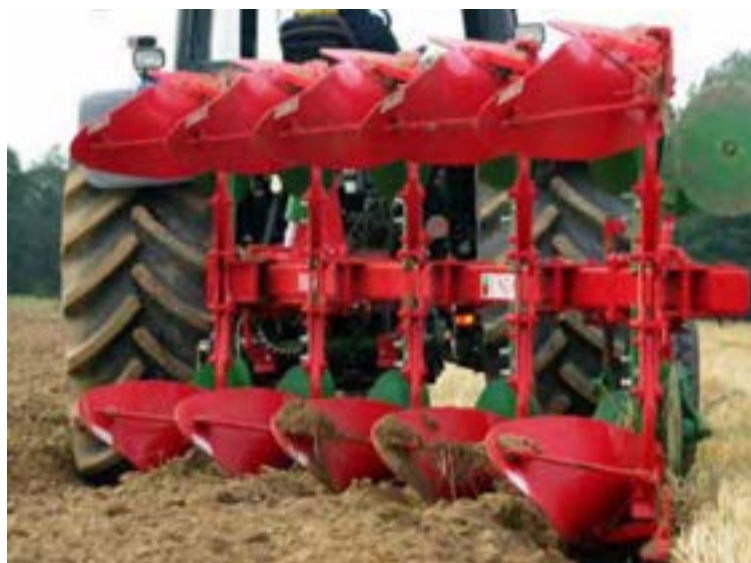
Rys. 17. Przykład lemiesza pługa polskiego producenta maszyn rolniczych Unia Group wykonany ze stali B27 [9].

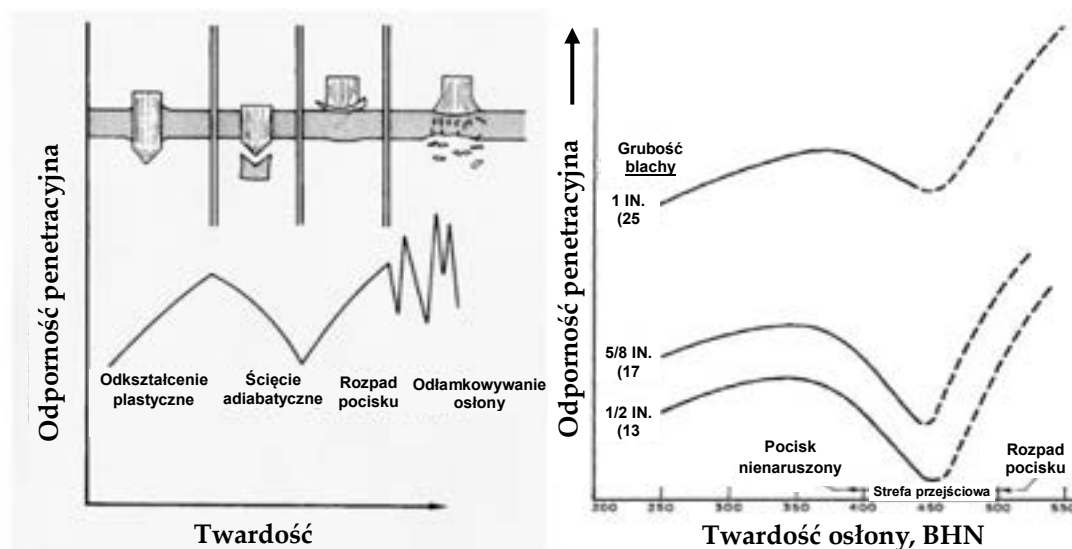
Rys. 19. Zależność między twardością monolitycznej płyty stalowej a skutecznością ochrony balistycznej dla nieokreślonego pocisku przeciwpancernego, wyrażona schematycznie (po lewej) oraz w funkcji twardości Brinella (po prawej). Obserwuje się nieciągłą korelację spowodowaną wystąpieniem adiabaticznych pasm ścinania [85].

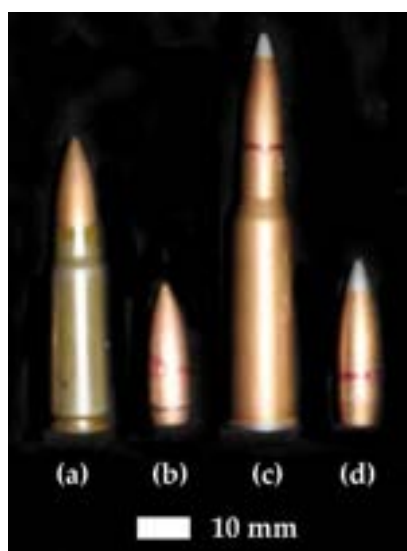
Rys. 32. Obrazy makroskopowe amunicji wykorzystanej do testów balistycznych: a-b) nabój i pocisk 7,62 × 39 mm nb. wz. 43 z poc. PS, c-d) nabój i pocisk 7,62 × 54R mm nb. kb. ŁPS.

Następnie próbki zostały ostrzelane na torze balistycznym z odległości 10 m. Do badań wykorzystano amunicję pośrednią 7,62 × 39 mm nb. wz. 43 z poc. PS o masie 7,9 g i początkowej prędkości 720 m/s ± 10 m/s (rys. 32a-b), którą wystrzelono z karabinka 7,62 mm kbk AKM (Kałsznikow-47). Przeprowadzono także badania przy użyciu amunicji karabinowej 7,62 × 54R mm nb. kb. ŁPS (rys. 32c-d) o masie 9,65 g i prędkości początkowej 830 m/s ± 15 m/s przy wykorzystaniu karabinu Mosin wz. 1891. Szczegółowe parametry prób balistycznych zostały przedstawione w tabeli 39. Do każdej grubości blachy oddano 15 strzałów, po 5 w strefie materiału spoiny, strefie wpływu ciepła oraz w materiale rodzimym.

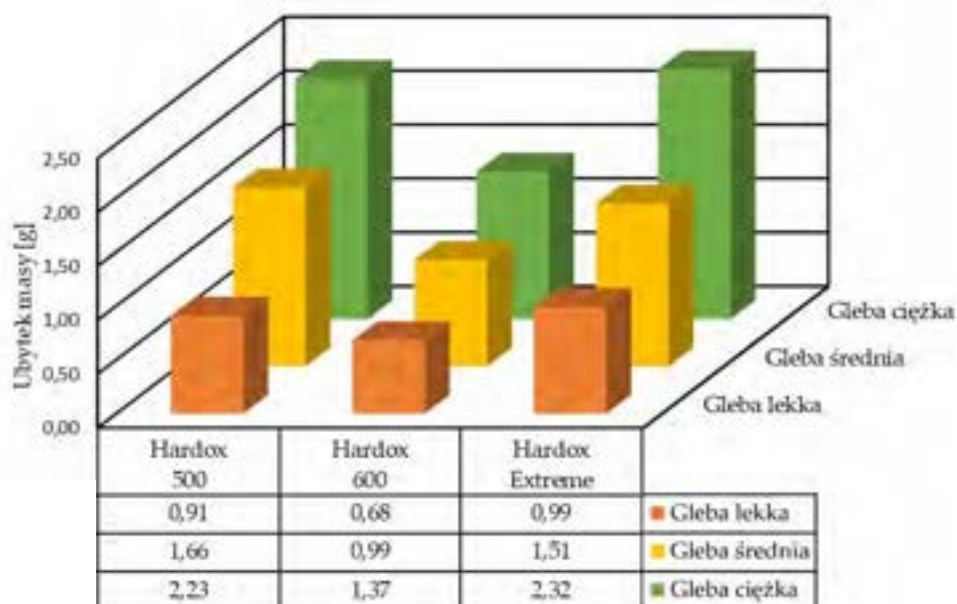
Rys. 36. Całkowite ubytki masy badanych materiałów w poszczególnych rodzajach gleb.

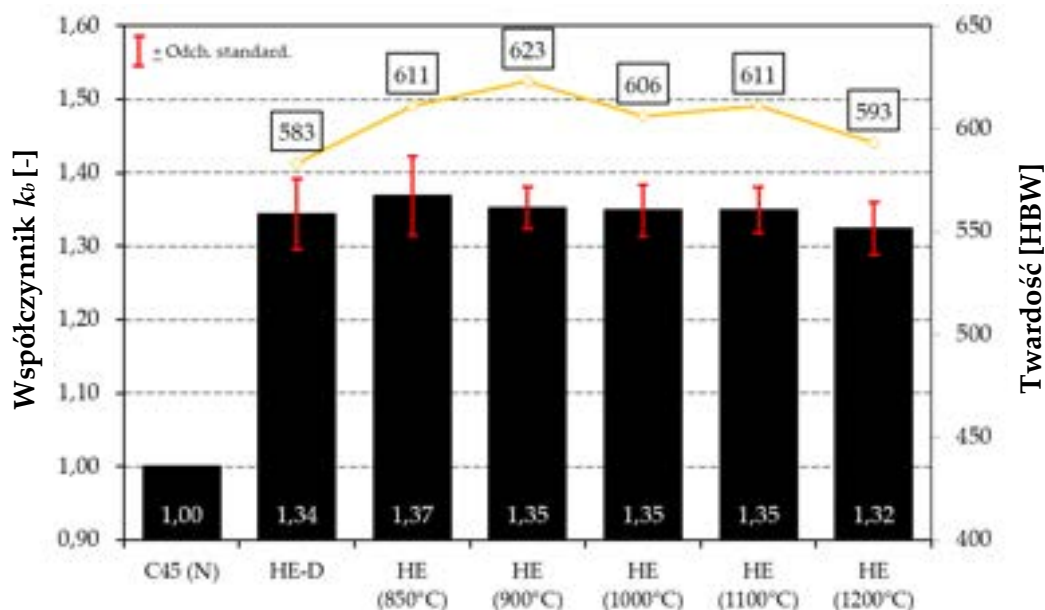
Rys. 58. Współczynnik względnej odporności na ścieranie k_b oraz wyniki pomiarów twardości stali Hardox Extreme w różnych wariantach temperatury austenitzowania. C45 (N) – stal C45 w stanie normalizowanym o twardości 220 HBW, HE – stal Hardox Extreme.

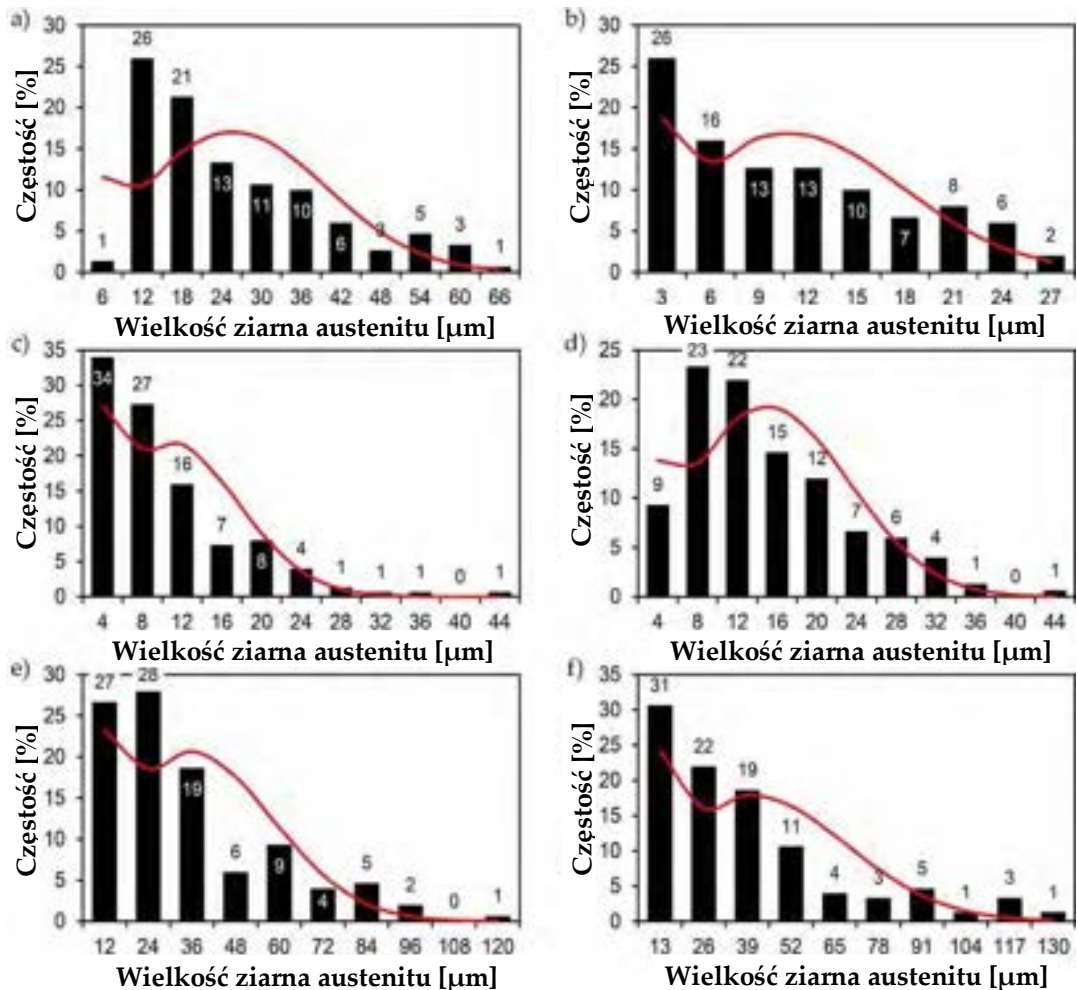
Rys. 92. Przedziały częstości oraz rozkłady normalne występowania wyznaczonych rozmiarów ziaren byłego austenitu w strefie połączenia spawanego stali Hardox 450 oznaczonej jako MS2 na rys. 68: a) stan normalizowany; b) stan dostarczenia (bezpośrednio po spawaniu); c) po austenitzowaniu w temperaturze 900°C w czasie 60 minut; d) po austenitzowaniu w temperaturze 1000°C w czasie 60 minut; e) po austenitzowaniu w temperaturze 1100°C w czasie 120 minut; f) po austenitzowaniu w temperaturze 1200°C w czasie 120 minut.

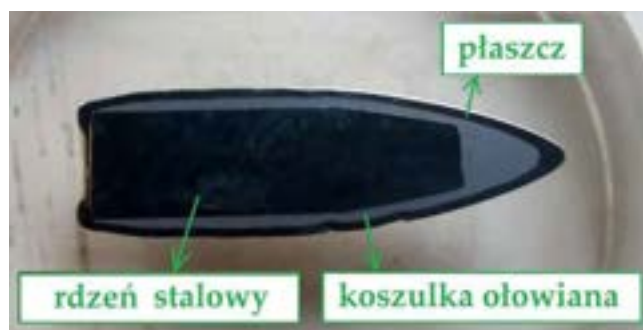
Rys. 211. Przekrój podłużny pocisku 7,62 × 39 mm nb. wz. 43 z poc. PS.

Obserwacje makroskopowe przekroju podłużnego pocisku 7,62 × 39 mm nb. wz. 43 z poc. PS wykazały, że poza stalowym rdzeniem, w budowie należy wyszczególnić również koszulkę ołowianą oraz płaszcz, który został wykonany ze stali niestopowej o twardości 185 HV z nałożoną warstwą plateru miedzianego, charakteryzującego się dużym stopniem zgniotu. Takie rozwiązanie materiałowe jest zasadne w celu zmniejszenia tarcia pomiędzy pociskiem a lufą, natomiast wśród dodatkowych korzyści należy wymienić wysoką ściśliwość i przetwarzalność. Poza powyższym rozwiązaniem, szeroko stosowane na płaszcze są również miedzionikle i tombak. Na rdzeń pocisku wykorzystano stal niskowęglową o mikrostrukturze ferrytyczno-perlitycznej, z zachowaną nieznaczną pasmowością struktury (rys. 277b). Zarejestrowana twardość rdzenia wynosi w tym przypadku 205 HV.

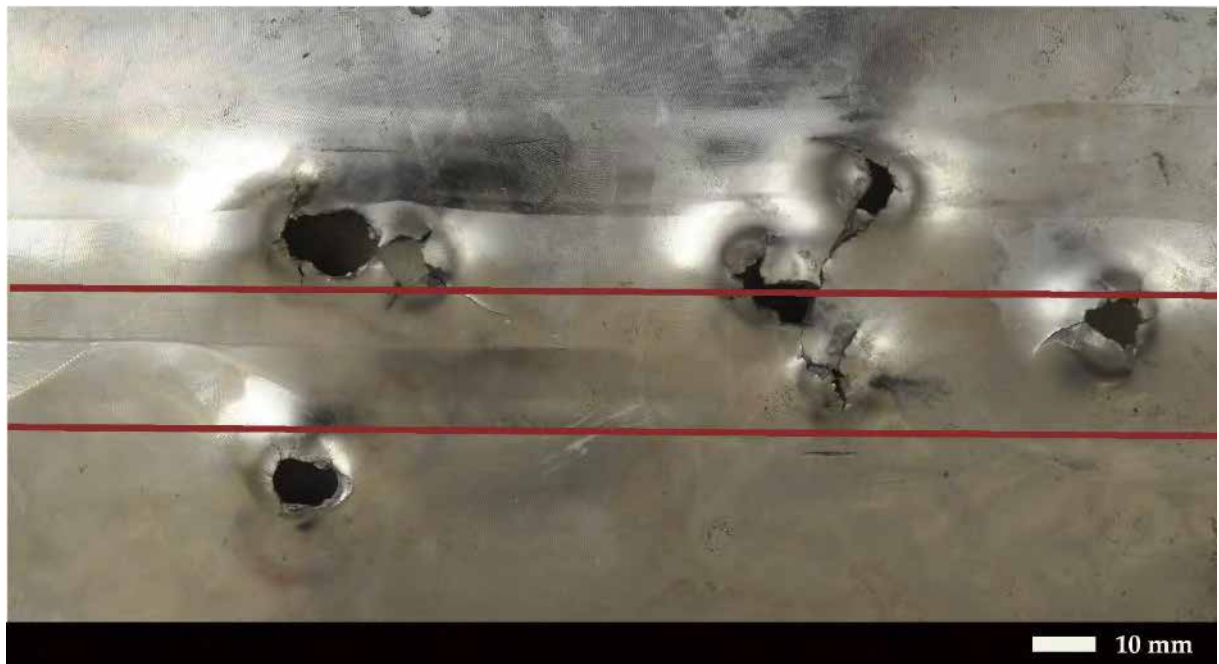
Rys. 237. Obraz makroskopowy powierzchni blachy złącza spawanego stali Hardox 450 o grubości 4 mm w stanie obrobionym cieplnie po uderzeniach balistycznych. Strona tylna. Widoczne wygięcia i promieniujące pęknięcia. Czerwone linie ograniczają w przybliżeniu obszar złącza spawanego.

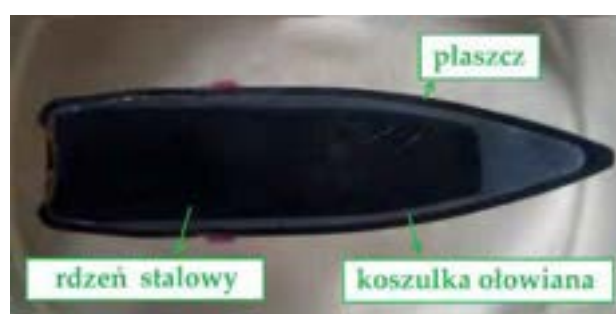
Rys. 276. Przekrój podłużny pocisku 7,62 × 54R mm nb. kb. ŁPS.

Analiza materiałoznawcza wykazała, że budowa oraz właściwości strukturalne wykorzystanego pocisku 7,62 × 54R mm nb. kb. ŁPS są adekwatne dla omówionej powyżej amunicji 7,62 × 39 mm nb. wz. 43. Z poc. PS (rys. 276). Mikrostrukturę rdzenia stanowi faza ferrytyczna, płaszcz wykonany jest ze stali niskowęglowej o znacznym stopniu odkształcenia plastycznego, a cały pocisk pokryty jest warstwą plateru miedzianego (rys. 277). Ponadto, należy wskazać także na obecność koszulki ołowianej (rys. 278).

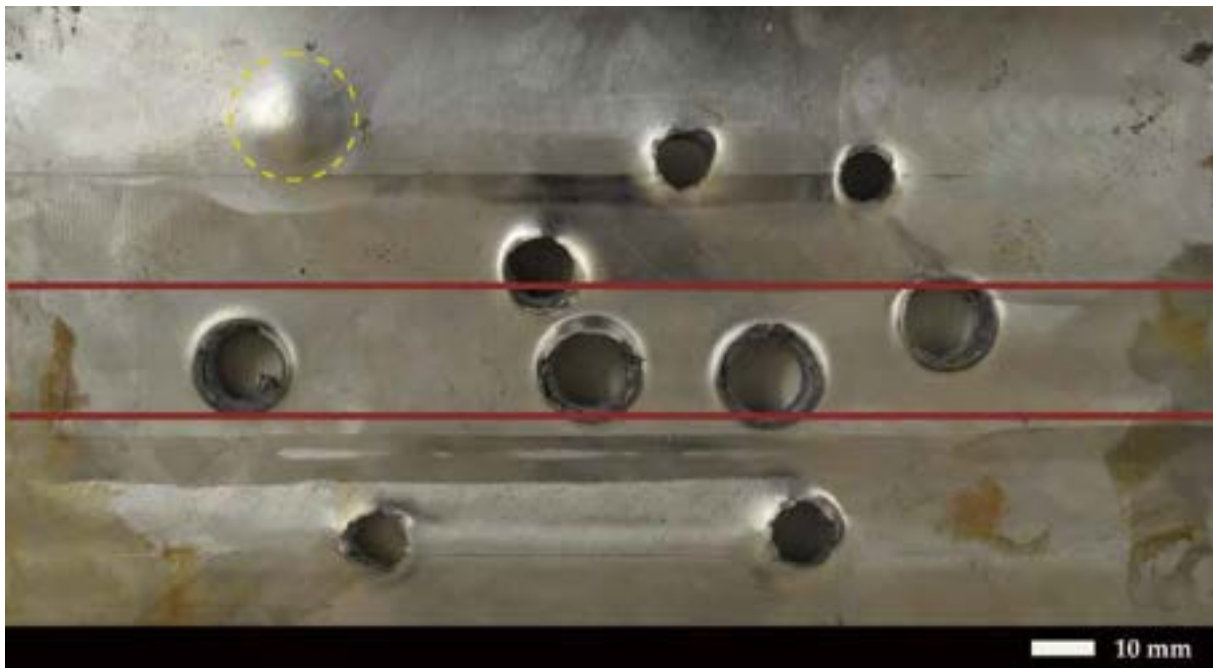
Rys. 293. Obraz makroskopowy powierzchni ostrzelanej blachy złącza spawanego stali Hardox 450 o grubości 8 mm w stanie bezpośrednio po spawaniu. Strona tylna. W strefie materiału spoiny charakterystyczne wygięcie w tył, w strefie wpływu ciepła obserwuje się nieznaczną deformację plastyczną. Widoczne wybrzuszenie oznaczone przerywanym okręgiem w strefie materiału rodzimego. Czerwone linie ograniczają w przybliżeniu obszar złącza spawanego.
