AUTOREFERAT

Załącznik nr 3 do wniosku o przeprowadzenie postępowania habilitacyjnego

dr inż. Marcin Kaszuba

Politechnika Wroclawska
Wydział Mechaniczny
Katedra Obróbki Plastycznej, Spawalnictwa i Metrologii
ul. Łukasiewicza 7/9, 50-371 Wrocław

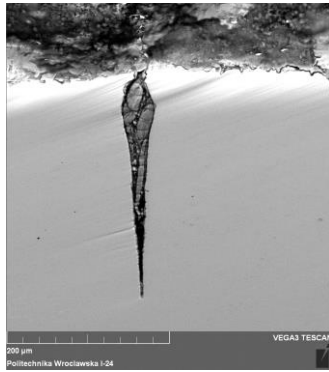
Rys. 9 Pęknięcie wypełnione tlenkami [H1]

W pracy [H1] wykazałem, że powstałe w procesie wysokotemperaturowego utleniania tlenki działają jak materiał ścierny na powierzchnię narzędzi intensyfikując zużycie ściernie oraz wpływają na szybkość powstawania pęknięć. Powstające na powierzchni pęknięcia zostają wypełnione tlenkami, które działają jak klin w szczelinie i przyspieszają ich rozwój (Rys. 9).

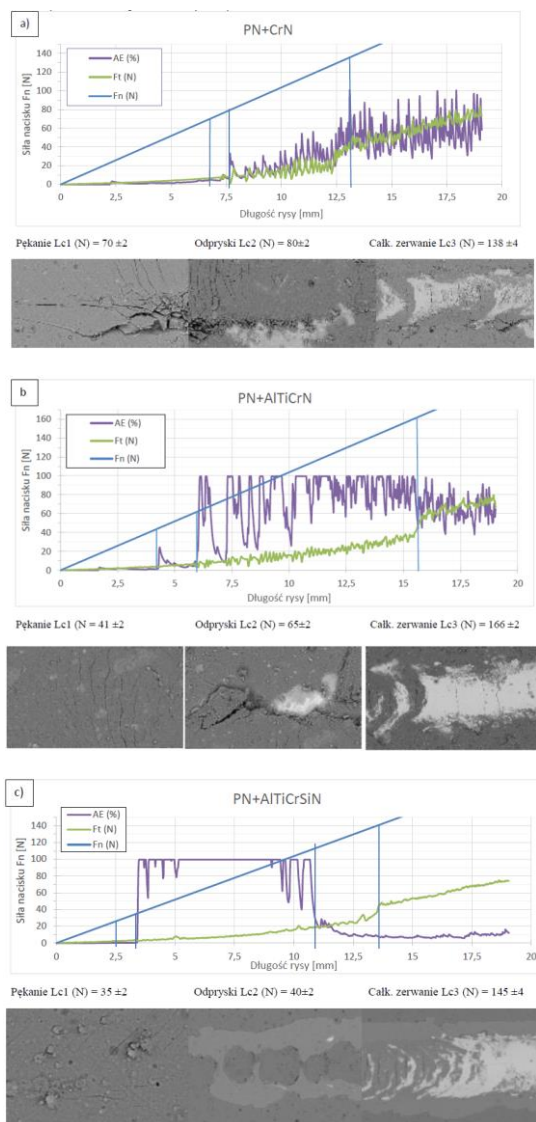
Rys. 18 Wyniki pomiarów adhezji testem liniowym scratch dla wytypowanych powłok: a) CrN, b) AlTiCrN oraz c) AlCrTiSiN [H7]

Przedstawione na Rys. 18 wyniki wskazują na zróżnicowaną przyczepność do podłoża poszczególnych powłok. Najbardziej odporną na pęknięcie i odpryski przy wzrastającym nacisku jest powłoka CrN, która wykazała niemal dwukrotnie większą odporność od pozostałych powłok ($Lc2 = 80N$) pozostając w spójności i nie ulegając uszkodzeniu, natomiast, jako pierwsza uległa ostatecznemu zniszczeniu i oderwaniu od podłoża. Wskazuje to zatem, że powłoka CrN cechuje się silną adhezją, ale mniejszą odpornością na uszkodzenia mechaniczne. Kolejna powłoka AlCrTiN wykazuje skłonność do przyspieszonego pęknięcia ($Lc1 = 41N$), a także przeciętną przyczepność do podłoża ($Lc2 = 65N$), natomiast długo pozostaje w częściowym kontakcie z podłożem ulegając całkowitemu zerwaniu dopiero przy $Lc3 = 166N$. Trzecia powłoka AlCrTiSiN okazała się najbardziej podatna na pęknięcie ($Lc1 = 35N$), oraz wykruszenia ($Lc2 = 40N$). Badanie wykazało również, że w pierwszej kolejności została uszkodzona ($Lc1, Lc2$) i usunięta ($F_n = 108N$)

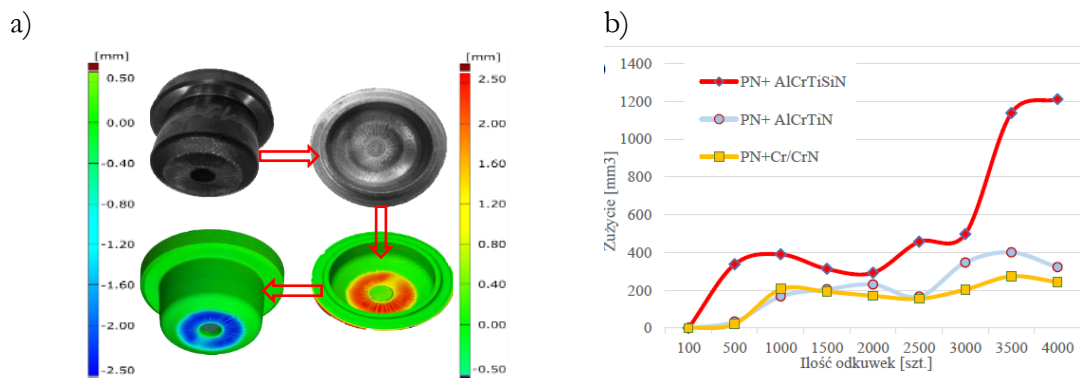
Rys. 20 a) Schemat zastosowanej metody odwrotnej wyznaczania zużycia, b) ubytek materiału narzędzia (zużycie) wyznaczony metodą odwrotną na podstawie skanów odkuwek [H7]

Przydatnym narzędziem w ocenie i interpretacji zużycia narzędzi jest przedstawiona w pracy [H7] „metoda odwrotna”. Istota tej metody oceny zużycia narzędzi polega na wykorzystaniu do pomiarów zużycia zmiany kształtu odkuwek, które powstają w kolejnych cyklach kucia. W tym celu wykorzystano zaobserwowane podobieństwo (odwzorowania) powierzchni roboczej stempla na wybranych powierzchniach odkuwki, w których ubytek materiału narzędzia równy jest przyrostowi materiału na odkuwce. Sposób odwzorowania zużycia narzędzia na powierzchni odkuwki zilustrowano na Rys. 20 a.

Na wyznaczonych krzywych zużycia (Rys. 20 b) w początkowej fazie eksploatacji widoczny jest nieznaczny ubytek postępujący na wszystkich narzędziach, który można zinterpretować jako zużycie ściernie na zaokrąglonych krawędziach, wobec braku zużycia na powierzchni czołowej. W przypadku narzędzia z powłoką AlCrTiSiN zużycie utrzymywało się na podobnym poziomie (około 350 mm³), aż do osiągnięcia ok. 3000÷3500 szt., kiedy nagle ubytek materiału wzrósł trzykrotnie (około 1150 mm³). Oznacza to moment zniszczenia powłoki i jej usunięcia w sposób nagły z całej powierzchni czołowej narzędzia. Taki sposób dwuetapowego zużycia jest charakterystyczny dla narzędzi z warstwami hybrydowymi, które po osiągnięciu określonej liczby odkuwek odpowiadającej zniszczeniu warstwy ulegają wykruszeniu, wytarciui i dalej zużycie postępuje znacznie szybciej. Na tym etapie badań zauważono, że zastosowanie warstwy hybrydowej zapewnia powstrzymanie postępu zużycia narzędzi na minimalnym poziomie do pewnej liczby odkuwek odpowiadającej trwałości tej warstwy [H7].

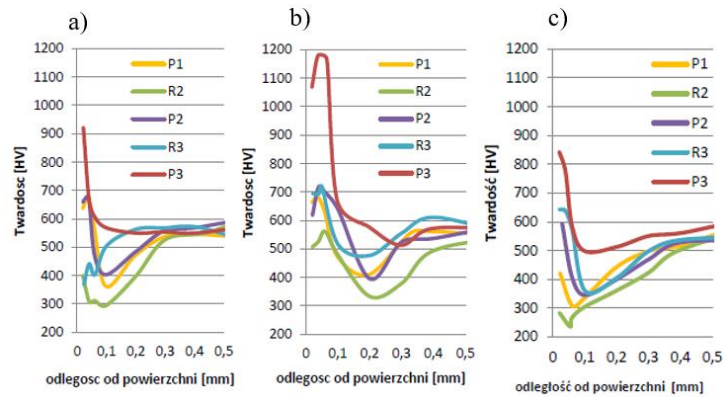
Rys. 22 Rozkład mikrotwardości HV na przekroju narzędzia: a) z warstwą PN+CrN, b) z warstwą PN+AlCrTiN, c) z warstwą AlCrTiSiN, w wybranych obszarach [H7]

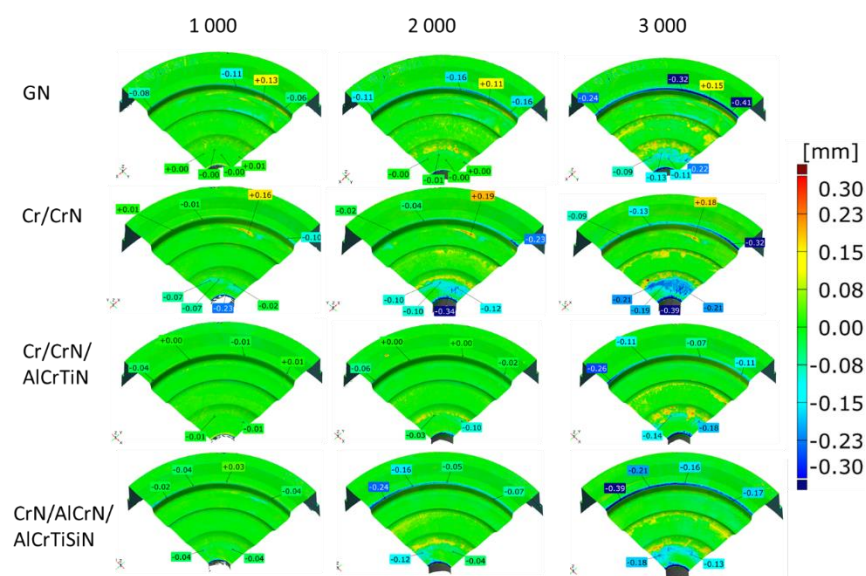
Rys. 30 Porównanie skanów narzędzia przed i po kuciu dla testowanych warstw po 1000, 2000 i 3000 cyklach kucia [H12]

Wyniki pomiarów geometrycznego zużycia przedstawiono na Rys. 30. Pomiary wykazały w części środkowej znaczne ślady zużycia dla wszystkich badanych warstw w postaci lokalnych ubytków ok. 0,1-0,2 mm, które miały największą wartość w warstwie z powłoką Cr / CrN. Tak znaczące zużycie obserwowane już po 2-3 tys. cyklach kucia jest zastanawiające i świadczy o wystąpieniu zbyt silnych obciążeń cieplnych mechanicznych mechanicznych, które doprowadziły do nagłego uszkodzenia warstw hybrydowych. W obszarze płaskim, który przedstawiono na Rys. 29, wszystkie warstwy wykazywały dobrą odporność na zużycie, pomiary nie ujawniły w tym obszarze ubytku materiału w całym analizowanym obszarze. Największe geometryczne ślady zużycia występują w obszarze mostka matrycy, w obszarze z warstwą azotowaną (GN) (0,3-0,4 mm). Niewiele mniejsze ubytek (0,16-0,20 mm) zaobserwowano również dla warstwy z powłoką CrN/AlCrN/AlCrTiSiN. Na tej podstawie można wyciągnąć wniosek o zwiększonej odporności powłok Cr/CrN i Cr/CrN/AlCrTiN na zużycie ściernie.

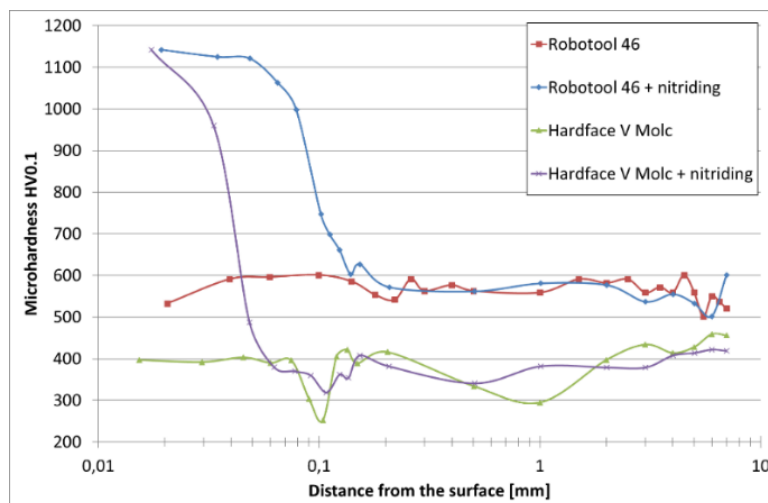
Rys. 38 Mikrotwardość w funkcji odległości od powierzchni próbki dla 4 badanych wariantów (odległość od powierzchni w skali logarytmicznej [H14])

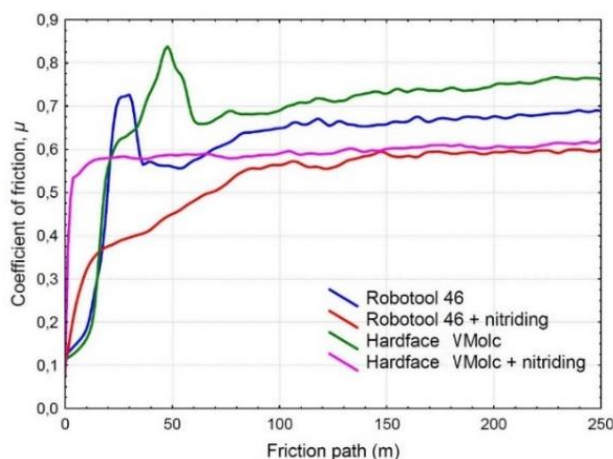
Rys. 39 Przebieg zmiany średnich wartości współczynników tarcia (linia trendu) w funkcji drogi [H14]

Na Rys. 39 przedstawiono wykres zarejestrowanych wartości współczynników tarcia w funkcji drogi.

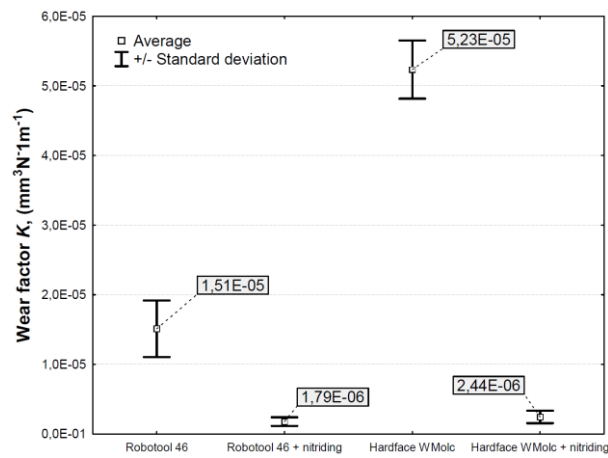
Rys. 40 Zestawienie graficzne wyznaczonych wartości współczynników zużycia K (tzw. wear factor) [H14]

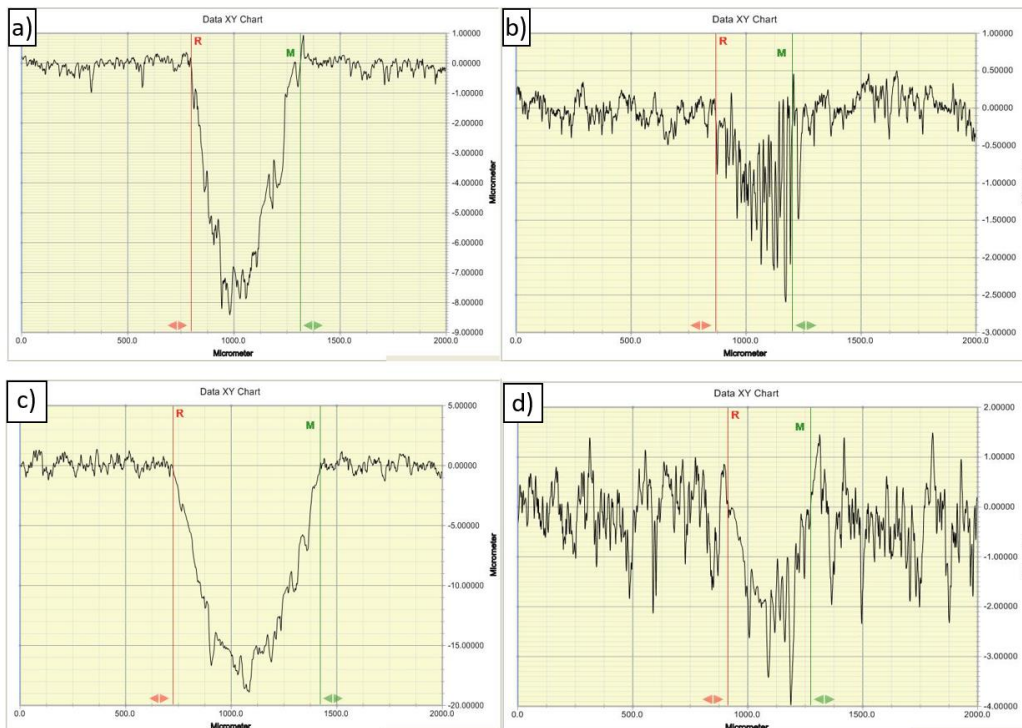
Rys. 41 Profil przekroju ścieżki wytartej podczas testu: a) Robotool 46, b) Robotool 46 + nitriding, c) Hardface VMolc, d) Hardface VMolc + nitriding [H14]
